Kong Haralds gate 2, 4345 BRYNE

**Enebolig med renoveringsbehov.  
Barnevennlig og attraktiv  
beliggenhet - Garasje**

**Salgsobjekt:** Enebolig  
**Eierform:** Eiet  
**Byggeår:** 1978  
**BRA-i/BRA Total** 184/206 kvm  
**Tomtstr.:** 444.9 m<sup>2</sup>  
**Soverom:** 3  
**Gnr./bnr.** Gnr. 2, bnr. 642  
**Oppdragsnr.:** 1403250254

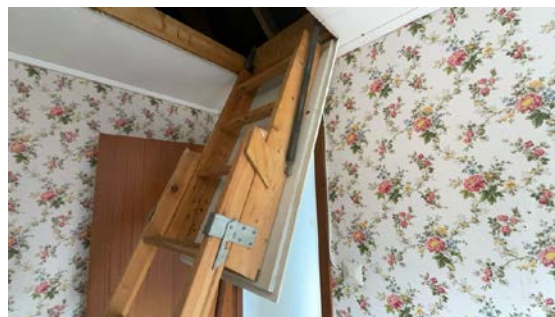
- Det er begrenset/dårlig ventilering av takkonstruksjonen.
- Nett i ventil i gavl er defekt.
- Lofthuke er ikke isolert og mangler pakning.
- Skade/hull i sutaksplate.
- Registrert tegn etter tidligere mus på loft.
- Isolasjon er enkelte plasser klemmt etter lagring.

Lofluka er ikke isolert og mangler pakning.

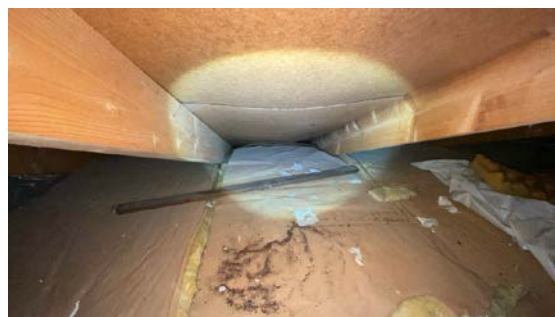
Det er begrenset/dårlig ventilering av takkonstruksjonen.

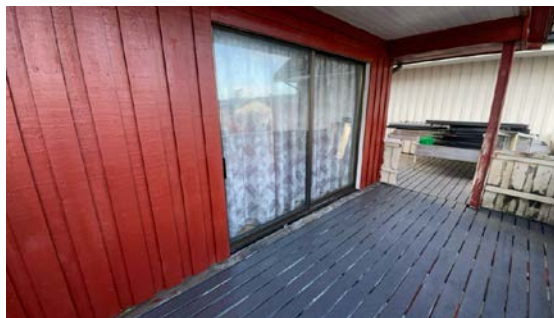
Skyvedør er stri å åpne/lukke samt lås er defekt.

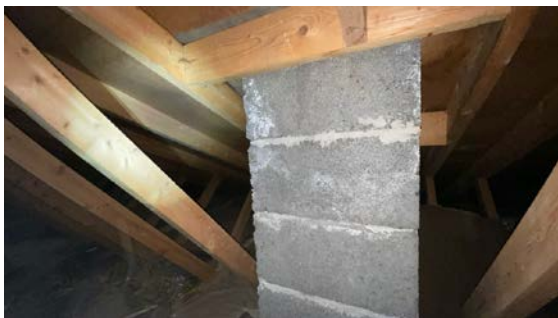
Saltutslag på pipe loft

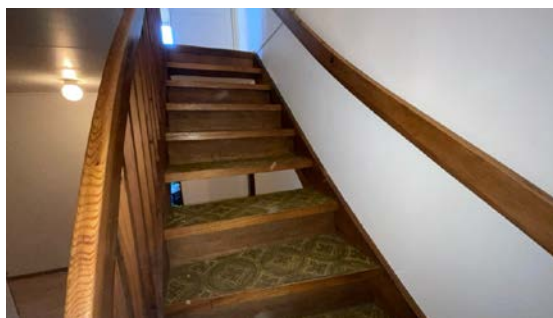
Plater i enkelte opptrinn mangler.

Nye plater bør monteres.

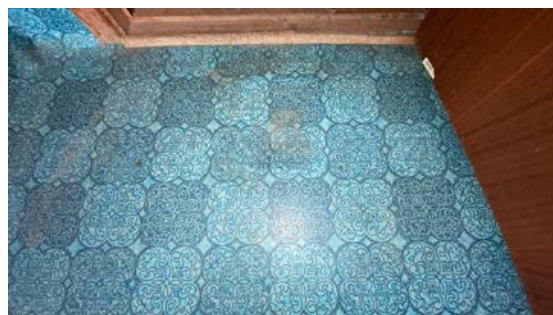
Belegg er lagt over utsparing i gulv foran dør. Ukjent hva som er under.

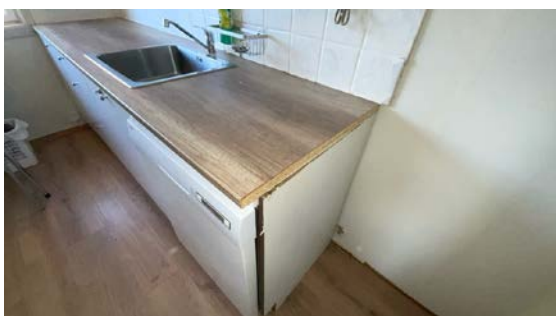
Laminat mangler i ender på benkeplate
