Tilstandsrapport

Enebolig

Vandugbakken 51, 1850 MYSEN

Oppdragsnr.: 12585-1053

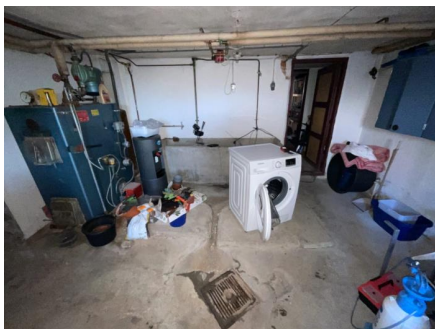
TG 1 Ventilasjon

Boligen har naturlig ventilasjon.
Det er sporadisk forsert avtrekk fra bad, toalettrom og kjøkken.
Ventiler i vegger - sannsynligvis fra byggeår. Avtrekksvifter fra forskjellige år.

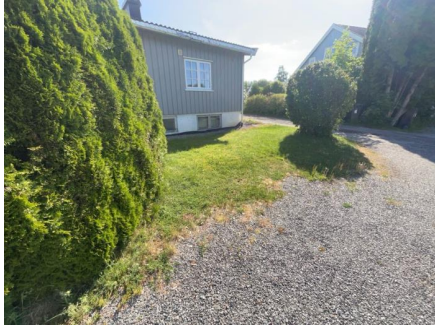
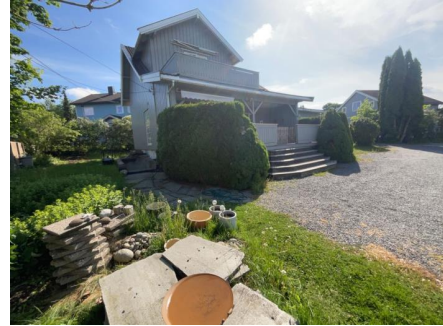
TG 1 Utvendige vann- og avløpsledninger

Utvendige avløpsrør er av plast Det er offentlig avløp via private stikkledninger.
