Vandugbakken 51, 1850 MYSEN

**Sjarmerende og innholdsrik
enebolig med stor tomt nær
Mysen sentrum.**

Befaringsdato: 28.05.2024

ENEBOLIG

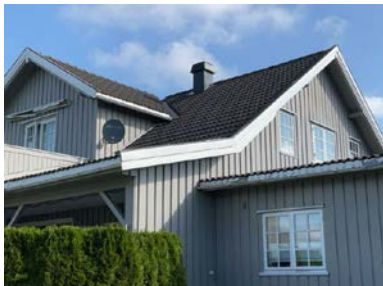
TG 3 Nedløp og beslag

Takrenner, nedløpsrør og beslag av plastbelagt stål.
Normal tid før utskifting av takrenner/nedløp i sink eller plastbelagt stål er 25 - 35 år.

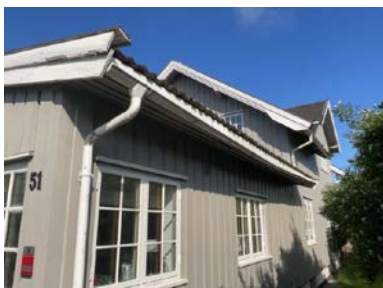
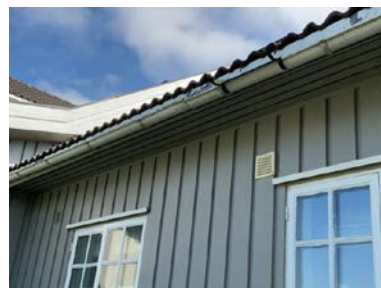
TG 2 Veggkonstruksjon

Veggene har bindingsverkskonstruksjon fra byggeår.
Fasade/kledning har stående bordkledning.

- Det er ingen eller liten lufting i nedre kant av kledning mot grunnmur.
- Det er påvist spredte råteskader i bordkledningen.

- Det bør foretas tiltak for å bedre lufting av kledningen.
- Råteskadet trekledning må skiftes ut.

Kostnadsestimat: 50 000 - 100 000

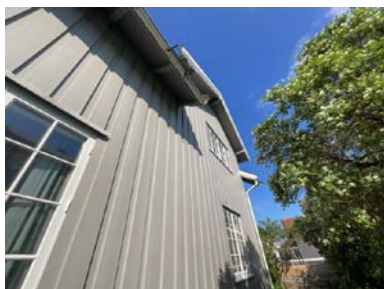
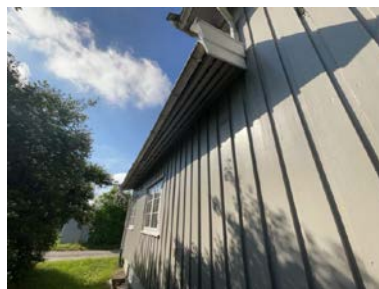
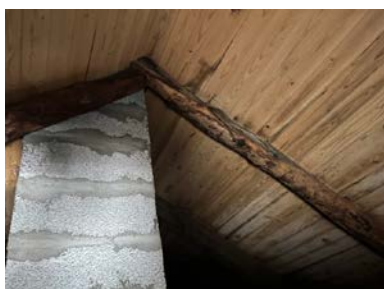
TG 3 Vinduer

- Det er påvist avvik rundt innsettsdetaljer.
- Det er påvist vinduer med fukt/råteskader.
- Karmene i vinduer er slitte og det er sprekker i trevirket.

Det er påvist enkelte vinduer med råteskader i rammene, og det er avvik rundt innsettsdetaljer. Panel/sidebord/vindusomramming står i kontakt med underbeslaget / overbeslaget og trekker dermed opp fukt/vann som reduserer levetiden på sidebordene.

- Det må påregnes noe vedlikehold og at enkelte vinduer må skiftes ut.
- Vinduer med råteskader må erstattes med nye.

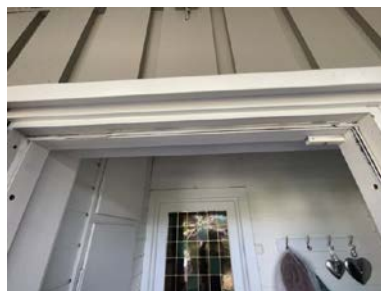
TG 2 Dører - kjeller

Bygningen har malt ytterdør inn til kjeller.

- Dører må justeres.

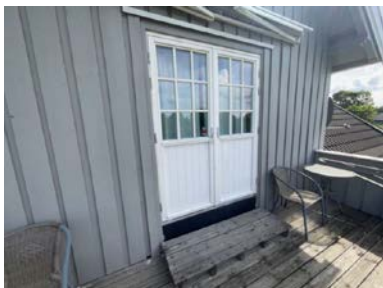
TG 3 Balkonger, terrasser og rom under balkonger

Terrasse på ca. 40 m² ved inngangsparti i 1. etasje. Balkong på ca. 12 m² utenfor 2. etasje, over deler av terrassen. Terrasse er delvis overbygget.

- Det er påvist fukt/råteskader i konstruksjonen.
- Mer enn halvparten av forventet brukstid er passert på tettesjikt/membran.
- Rekkverket er for lavt i forhold til dagens krav til rekkverkshøyder.

- Råteskadet trekledning må skiftes ut.
- Rekkverkshøyde må endres for å tilfredsstille krav på byggemeldingstidspunktet.
- Råteskadede konstruksjoner må skiftes ut.

Kostnadsestimat: 10 000 - 50 000

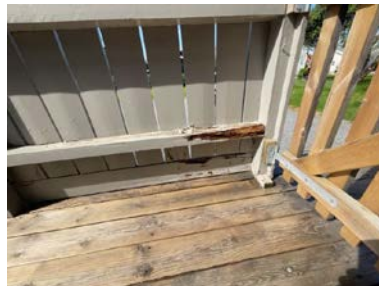
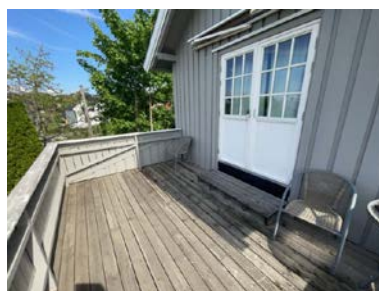
Utvendige trapper

- Det er ikke montert rekkverk.
- Det er påvist andre avvik:

Enkelte bord i trinnene har skader, treverk har sprekt opp.

- Andre tiltak:
- Rekkverk må monteres for å lukke avviket.

Kostnadsestimat: 10 000 - 50 000

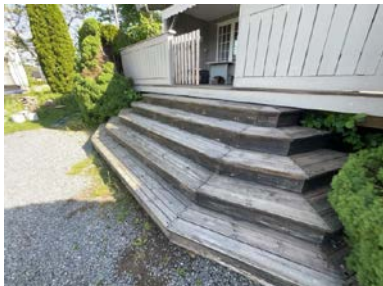
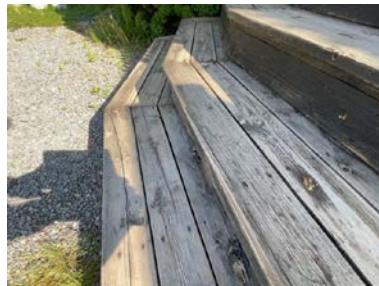
TG 3 Utvendige trapper - 2

Trapp i impregnert treverk til kjellerinngang.
Kjellernedgang av støpte betongvegger.

- Rekkverk må monteres for å lukke avviket.

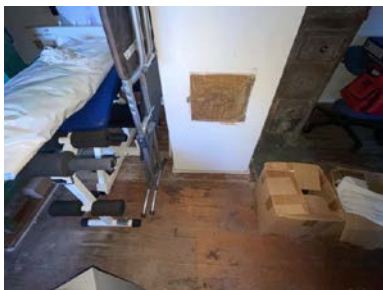
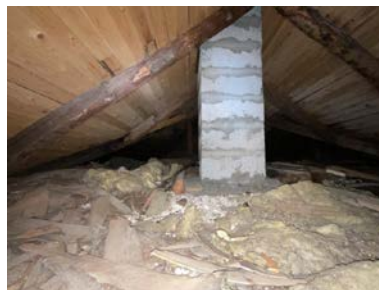
TG 2 Rom Under Terreng

- Det er ikke mulig å foreta hulltaking i underetg i utsatte konstruksjoner.
- Det er påvist indikasjoner på noe fuktgjennomtrenging inn i kjellermur.

Tilfarergulv med heltregulv på i et rom i kjeller. Resten av rommene har betonggulv. Det er tegn på noe fuktgjennomtrenging inn i kjellermur.

- Ytterligere undersøkelser må foretas for å få kartlagt tilstanden og omfanget på eventuelle skader.
- Dette er en utsatt konstruksjon, ytterligere undersøkelser bør foretas.

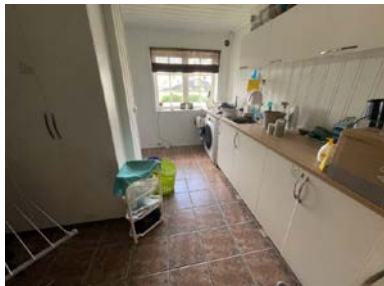
ETASJE 1 > VASKEROM

Hulltaking er ikke foretatt da det ikke er fysisk mulig pga. tilliggende konstruksjoner. Yttervegger og vegg mot bad samt pipe/ brannmur. Det er gjort overflatesøk med fuktsøker - uten å finne avvik eller forhøyede verdier.

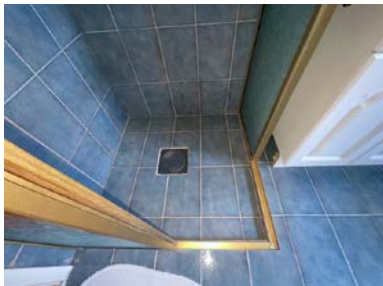
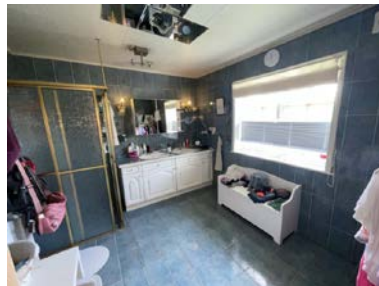
ETASJE 1 > BAD

Hulltaking er foretatt uten å påvise unormale forhold.
Fuktkvotemåling (vekt%) i konstruksjonen ble målt til 6 - tørt.
Hulltaking er foretatt i trappenedgang til kjeller på motsatt side av baderom.

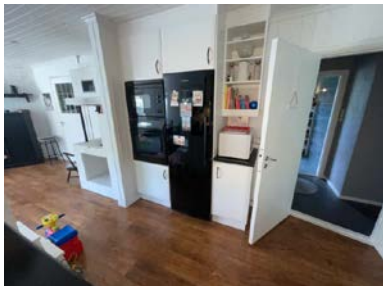
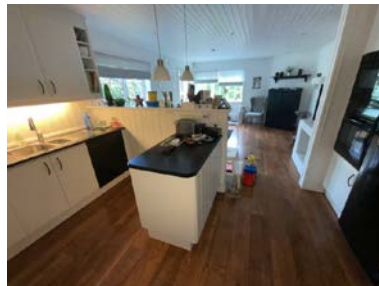
ETASJE 1 > KJØKKEN

Avtrekk

Utkast fra kjøkkenventilator bør føres i takhatt over tak, eller ut gjennom yttervegg.

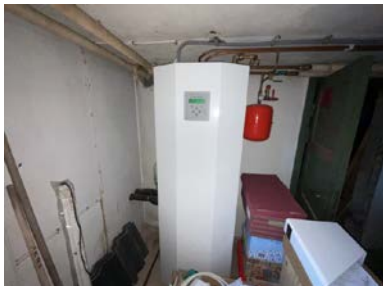
TG 2 Andre installasjoner

Eldre oljefyringsanlegg som ikke er i bruk. Koblet ut i 2009 da bargvarmeanlegg ble installert.

Oljefyr bør fjernes.

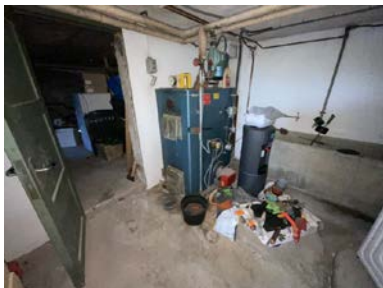
TG 2 Vannbåren varme

Det er vannbåren varme til radiatorer, fra varmesentral for bergvarme.

- Overvåk tilstanden jevnlig. For å få tilstandsgrad 0 eller 1 må anlegget skiftes ut, men tidspunktet for når dette er nødvendig er vanskelig å si noe om. Ved renovering, påse at anlegget dokumenteres av fagperson.

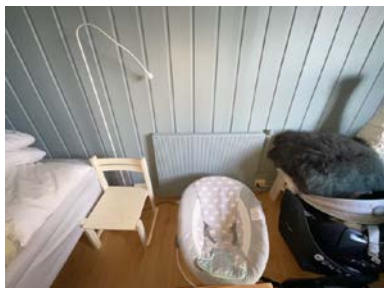
TG 2 Elektrisk anlegg

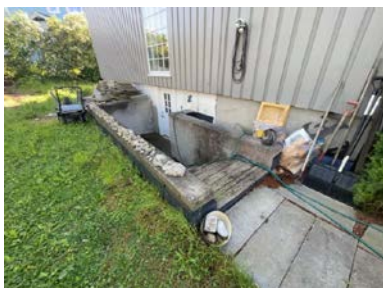
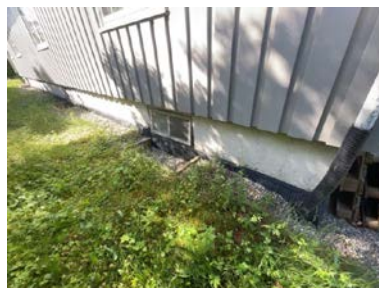
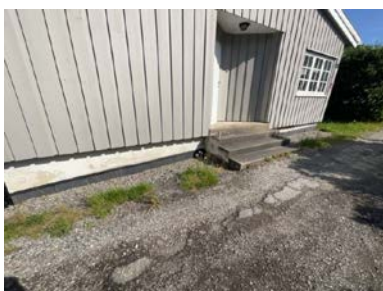
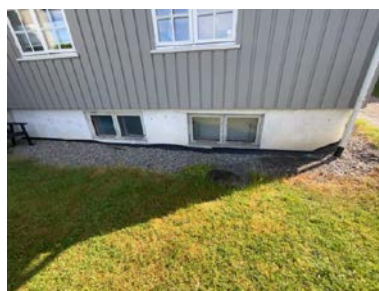
TG 2 Grunnmur og fundamenter

Bygningen har betonggrunnmur. Det er stripefundamenter av betong under grunnmur.
