# Tilstandsrapport

Boligbygg med flere boenheter

Holsts gate 4 A, 0473 OSLO

Befaringsdato: 25.04.2025

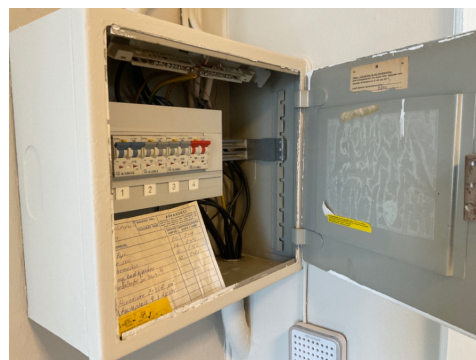
### Inntak og sikringsskap

10. Er det tegn på at kabelinnføringer og hull i inntak og sikringsskap ikke er tette, så langt dette er mulig å sjekke uten å fjerne kapslinger?  
**Nei**
11. Finnes det kursfortegnelse, og er den i samsvar med antall sikringer?  
**Ja**
12. Foreta en helhetsvurdering av det elektriske anlegget, dets alder, allmenne tilstand og fare for liv og helse. Bør det elektriske anlegget ha en utvidet el-kontroll?  
**Ja Det anbefales at anlegget kontrolleres av autorisert foretak.**
