Kroksundveien 581, 1860 TRØGSTAD

Trøgstad - Innholdsrik bolig med stor tomt. 4 soverom.

Tilstandsrapport

Befaringsdato: 15.05.2024

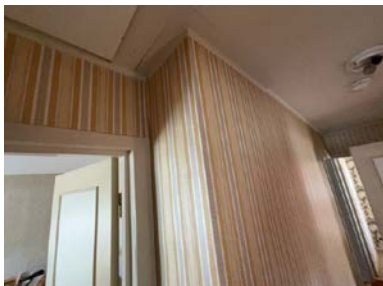
TG 2 Rom Under Terreng

Gulvet er av betong. Veggene har betong/mur og panel. Hulltaking er foretatt, og det er påvist avvik i konstruksjonen.
- Innforede kjellervegger ansees som en risikokonstruksjon, hvor kontroll ikke er mulig uten å gjøre inngrep. Det ble foretatt hulltaking på ett utvalgt sted. Takstmannen ønsker å informere om risikoen i områdene som ikke er inspisert.

- Det er gjennom hulltaking påvist høyt fuktnivå inne i trekonstruksjonen i hulltakingen, men ikke påvist fuktskader i dette området. Høy luftfuktighet kan over tid føre til muggvekst eller sverting av materialer. Samtidig kan materialer og konstruksjoner bli ødelagt.
- Det er påvist indikasjoner på noe fuktgjennomtrenging i kjellergulv.
- Det er påvist indikasjoner på noe fuktgjennomtrenging inn i kjellermur.

- Det ble etter hulltaking påvist og målt ca. 21 vektprosent i veggen. Treverk skal ha fuktinnhold lavere enn 15 vektprosent. I treverk med fuktighet over 17 vektprosent, øker faren for råte og muggsoppvekst.
- Registrert plast i utforede vegger i kjeller. Frem til 1990-tallet satt man ofte inn en fuktsperre av plast. Den skulle stoppe fukten fra å nå den innvendige kledningen og rommet. Denne typen konstruksjon er nå ansett som en risikokonstruksjon og er ikke anbefalt løsning.
- Takstmannen gjorde fuktsøk direkte på grunnmursvegger ved hjelp av ett Protimeter, påvist unormale verdier.
- Påvist salt-/kalkutslag på vegger i underetasje. Saltutslag dannes når fuktighet kommer igjennom mur og krystalliseres på innsiden av kjellermurvegg.
- Det er ikke montert fuktsperre eller lagt isolasjon mot grunnen, det må derfor påregnes fukt fra grunnen.

- Det påviste fuktnivå gir grunn til å overvåke konstruksjonen jevnlig for å se utvikling over tid, og eventuelt foreta tiltak for å unngå fuktskader.

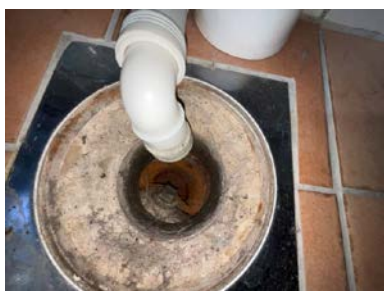
1. ETASJE > BAD

TG IU Tilliggende konstruksjoner våtrom

- Det er ikke behov for utbedring pr i dag, dersom våtrommet skal tas i bruk, må det gjennomføres full renovering.
