Sætermoveien 125, 9309 FINNSNES

**Familiebolig med tilhørende  
garasje, stor eiendom med fin  
beliggenhet på Aspelund og  
umiddelbar nærhet til utmark.**

| Tilstandsrapport ..... | 29 |

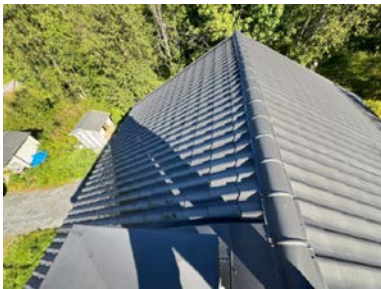
Det er ikke montert snøfangere hvor folk kan ferdes.

Kostnadsestimatet gjelder montering av snøstoppere.

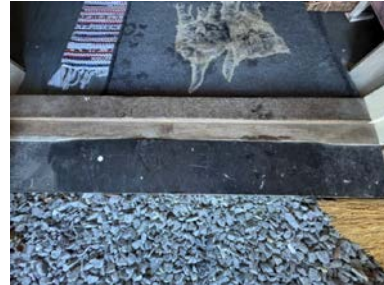
Det er åpning mellom beslaget og døren.

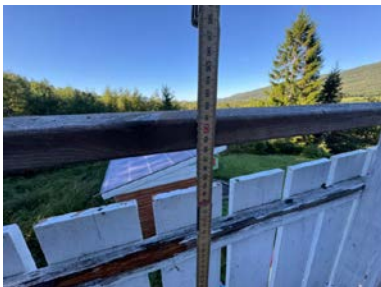
Rekkverkshøyde.

Lav rekkverkshøyde medfører økt fare for fallulykker, og det anbefales å oppgradere høyden til gjeldende forskrifts krav for å ivareta sikkerheten.

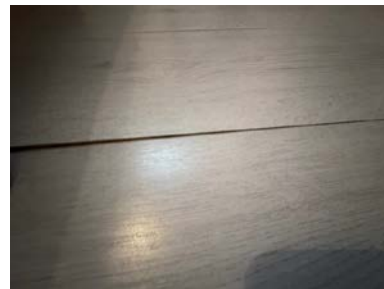
Løse skjøter.

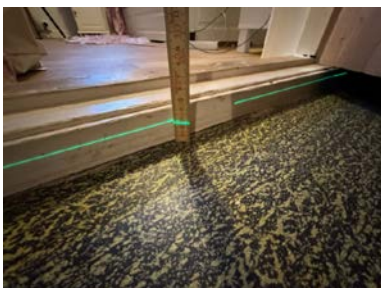
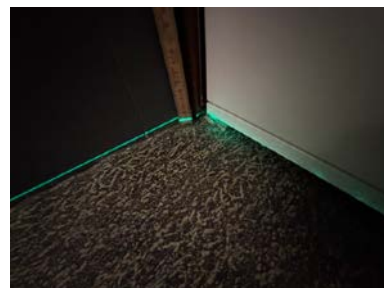
Konsekvensen ved å ikke utbedre forholdet er hovedsakelig estetisk, men det kan også påvirke innredningsmuligheter og gi økt risiko for skjevheter i gulvet over tid.

Måling i gangen.

Tiltak bør vurderes ved eventuell fremtidig oppussing.

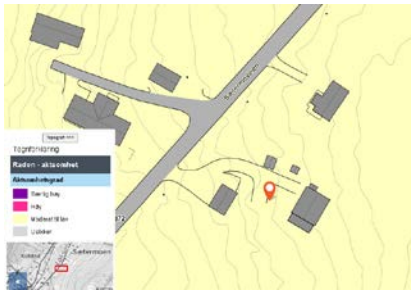
Radongass er en usynlig og luktfri naturlig gass som kan finnes i bygninger. Helsemessig kan eksponering for høye nivåer av radongass øke risikoen for lungekreft. Derfor er det viktig å måle radonkonsentrasjonen i boliger. Denne eiendommen ligger i ett område som ifølge NGUs (Norges Geologiske Undersøkelser) aktsomhetskart har lav til moderat radonforekomst.

Radon aktsomhetsgrad.

- Det bør gjennomføres radonmålinger.

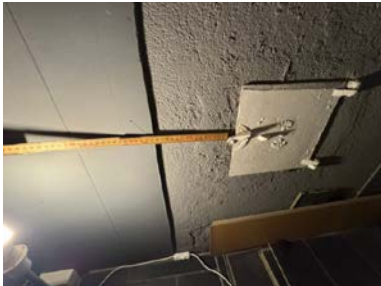
Sotluken er for nært brennbart materiale.

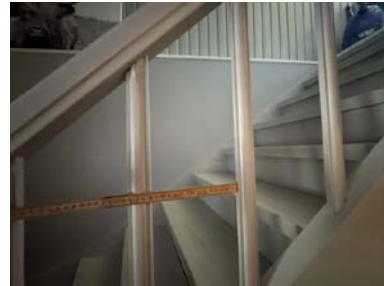
åpninger i rekkverket.

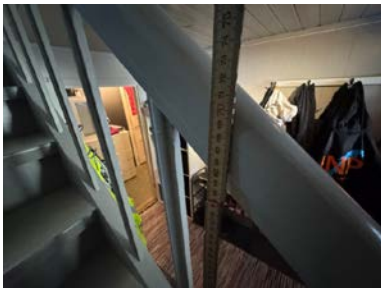
Høyden på rekkverket.

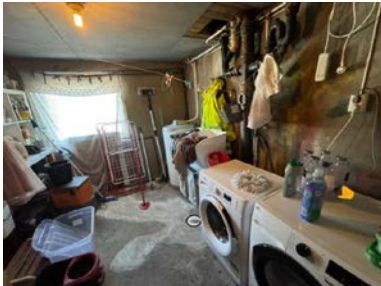
Vaskerommet.

- Det er pga bygningsmessige hindringer ikke fysisk mulig å foreta hulltaking i vegg bak våtsone.
- Ved andre fuktundersøkelser enn hulltaking, er det ikke påvist indikasjoner på fuktskader.

Hulltaking er ikke mulig grunnet murvegger mot vaskerommet. Konsekvensen av dette er at det kan foreligge skjulte skader i konstruksjonen som ikke lar seg avdekke uten destruktive inngrep. Det anbefales å være oppmerksom på eventuelle tegn til fukt eller skade over tid.

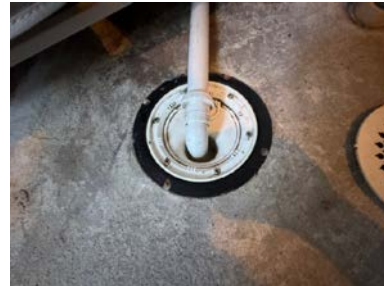
Sluken.

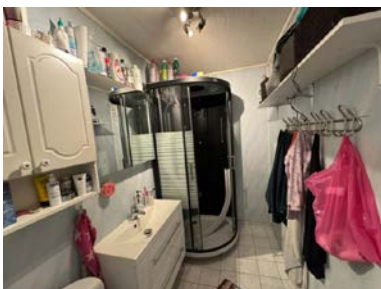
Badet.

- Det er tegn på fuktskader nederst på våtromsplater.

Det anbefales at hele badet utbedres, da det er flere avvik. Fuktskader nederst på våtromsplater kan føre til ytterligere skade på konstruksjonen og økt risiko for sopp- og råteutvikling dersom tiltak ikke iverksettes.

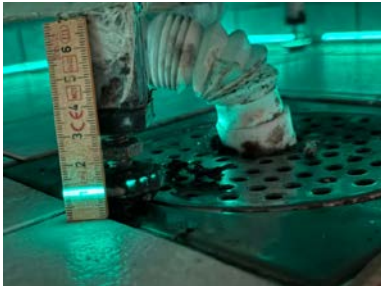
- Det er påvist at noen fliser har bom (hulrom under).
- Det er påvist sprekker i fliser.
- Det er registrert knirk i gulvet.
- Målinger viser at det ikke er fall til sluk (motfall).

- Knirk i gulv på et våtrom kan skyldes flere ting, blant annet manglende stivhet i underliggende konstruksjoner, at konstruksjonen har skader grunnet råte/fukt eller andre typer skader. Man kan i disse tilfeller ikke utelukke at det er behov for omfattende utbedringer.
- Et bad med manglende/reduert fall til sluk blir mindre funksjonelt og sikkert for brukeren. Dette kan medføre stående vann på gulvet, vann som ikke ledes effektivt til sluket, økt risiko for at vann renner ut av rommet og redusert sklisikkerhet på gulvet.
- Dersom tiltaket ikke utføres, kan dette over tid føre til at flisene løsner eller sprekker, spesielt ved belastning eller bevegelser i konstruksjonen.

Måling ved sluken.

Det bør gjennomføres full oppgradering av badet for å utbedre sprekke i flisene, knirk i gulvet, manglende fall til sluk og bom under fliser.

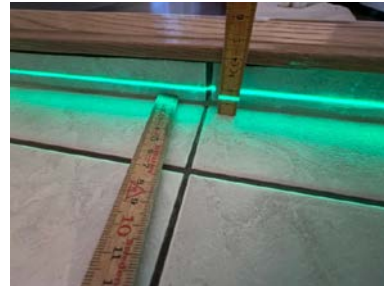
Måling ved døren.

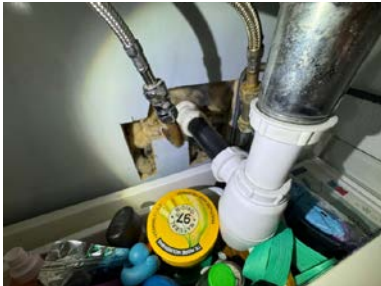
Manglende eller utilstrekkelig membran medfører økt risiko for fuktskader i skjulte deler av veggkonstruksjonen, noe som kan føre til kostbare reparasjoner og redusert levetid for våtrommet.

Ikke tilfredsstillende membran under servanten.

- Det må etableres tilfredsstillende tettesjikt/membran på våtrommet.
- Det er viktig å merke seg at levetiden til en membran varierer basert på kvalitet, installasjon og bruk. Eldre membraner kan bli sprø og sprekke opp, noe som fører til at de mister sin vanntettende funksjon. Dette kan resultere i vannlekkasjer gjennom vegger og gulv og fuktskader.

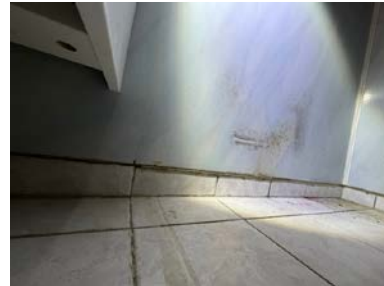
Det er ikke aluminiumslist i hele våtsonen.

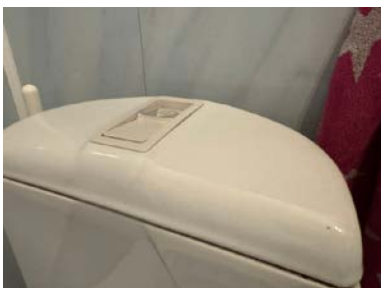
Trykkappen er langt nede.

Trykkknappen på toalettet bør utbedres for å sikre normal funksjon. Dersom dette ikke utbedres, kan det føre til redusert brukervennlighet og eventuelt funksjonssvikt på toalettet.

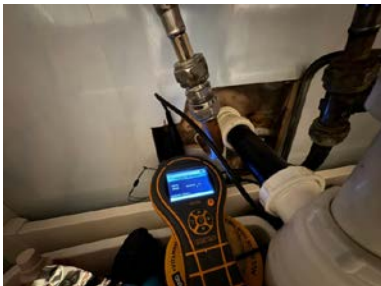
Fuktmåling er foretatt uten å påvise unormale forhold. fuktmåling er foretatt fra kjøkkenet mot dusjkabinettet i tilgjengelig trevirke og under servant i tilgjengelig trevirke. Fuktkvotemåling (vekt%) i konstruksjonen ble målt til 0.

Fuktmåling i tilgjengelig trevirke på badet.

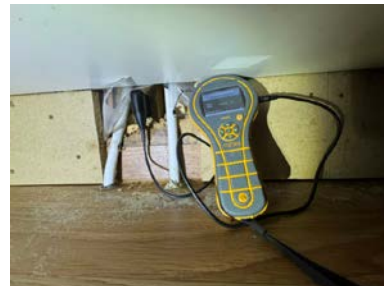
Fuktmåling i tilgjengelig trevirke fra kjøkkenet.

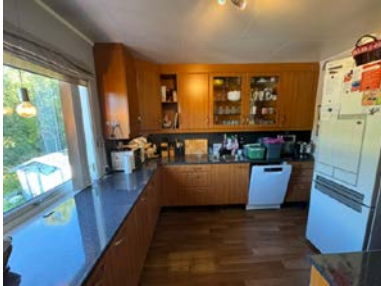
- Det er påvist fuktskjolder/svelling i bunnplate i benkeskap.

Ved inspeksjon av kjøkkenet er det påvist at det mangler fuging i overgangen mellom benkeplaten og veggen. Det er ikke montert sokkel, og det er fuktsvellinger i bunnplaten. I tillegg mangler det endelister på veggplatene over benkeplaten. .

Skadene i bunnplaten vurderes som kosmetiske, men manglende tiltak kan føre til ytterligere skadeutvikling og redusert levetid på innredningen.

Kjøkkeninnredningen.

Det bør monteres sokkel, utføres fuging i overgangen mellom benkeplate og vegg, samt montering av endelister på veggplatene over benkeplaten for å hindre fuktskader og svelling.

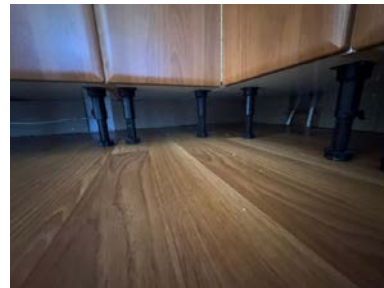
Det er ikke sokkel på kjøkkenet.

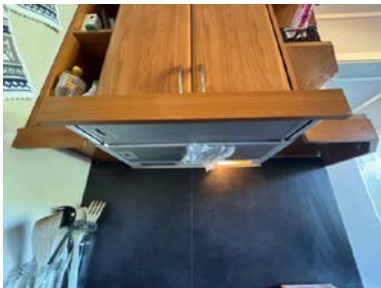
Funksjonstest av ventilatoren.

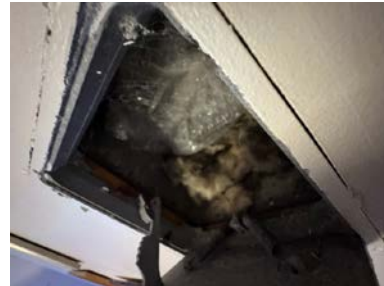
- Det er påvist mangelfull ventilasjon på ett eller flere rom i boligen.

Mangelfull ventilasjon kan føre til dårlig luftkvalitet, økt fuktbelastning, kondens på vinduer og risiko for helseplager.

Veggventil som er tettet.

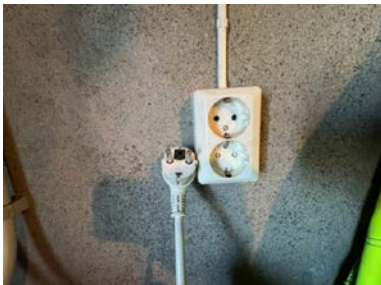
El-tilkobling av varmtvannstank.

- Det bør etableres tilfredsstillende el-tilkobling etter gjeldende forskrift.

Det bør etableres fast tilkobling av varmtvannsberederen i henhold til gjeldende forskrift, for å redusere risikoen for varmgang i stikkontakten som kan føre til brann.

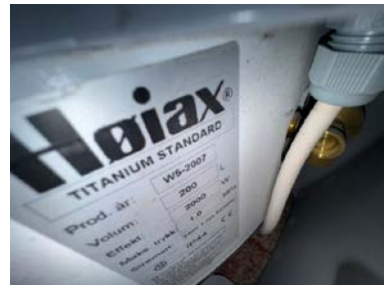
Produksjonsdato.

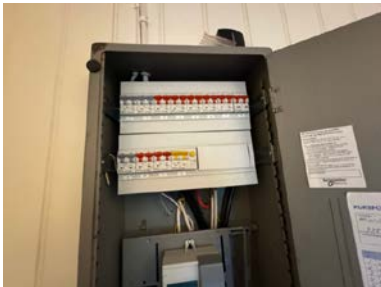
Sikringsskap.

**Ja** Det anbefales at det gjennomføres el-takst på anlegget slik at hele anlegget er gjennomgått etter NEK 405-20. Årsaken til anbefalingen er at det er påvist løse kabler samt at det er utført arbeider på det elektriske anlegget som mangler dokumentasjon samt at det ut fra alderen på anlegget og dets komponenter vil være avvik som en bygningssakkyndig ikke vil avdekke ved visuell kontroll. En eltakst skiller seg fra elkontroll ved at eltakst også kan omhandle økonomiske forhold. En eltakst vil ha som formål å sette en økonomisk kostnad for å korrigere en uønsket tilstand på det elektriske anlegget. Bestemmelsene i Avhendingslova til dokumentasjon av tilstand har blitt skjerpet. Både selgere og kjøper vil derfor dra stor nytte av å ha en uholdt rapport fra sertifisert fagperson å unngå fremtidige konflikter.

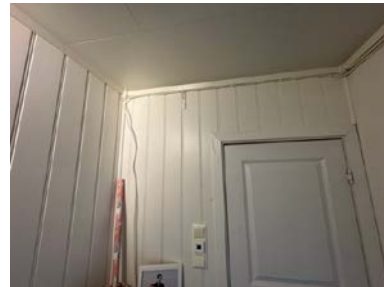
Løs kabel

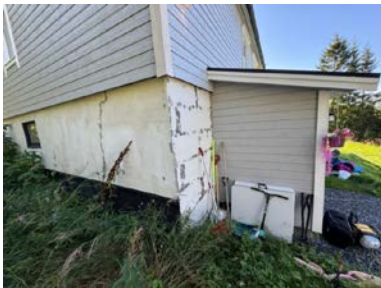
Rekurent opplyser at drenering og fuktsikring er fra 2013. Det er påvist fuktskjolder i nedkanten av platene inne på boden. Ved hulltaking og fuktmåling er det målt høye fuktnivåer. Det anbefales at det gjennomføres ytterligere undersøkelser for å avdekke årsaken til det høye fuktnivået.

Utvendig fuktsikring.

Det bør gjennomføres ytterligere undersøkelser for å avdekke årsaken til det høye fuktnivået. Jevnlig inspeksjon av rom og utforede vegger under terreng anbefales for å oppdage eventuell funksjonssvikt på et tidlig tidspunkt. Ved vedvarende høyt fuktnivå kan det oppstå sopp- og råteskader over tid, noe som kan medføre redusert levetid og økte utbedringskostnader.

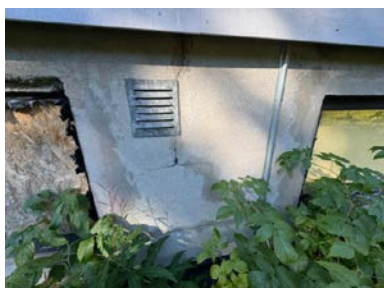
- Grunnmuren har sprekkdannelser.

Ved inspeksjon av grunnmuren er det påvist sprekker.

Sprekkene bør utbedres for å hindre vanninntrenging i grunnmuren, som kan føre til fuktskader og forverring av eksisterende skader ved frostsprengning.
