Brattbakken 1, 6630 TINGVOLL

**Enebolig med romslig tomt nær  
sentrum av Tingvoll | Sørvendt  
veranda | Oppussingsobjekt**

Befaringsdato: 08.10.2025

Rapportdato: 13.10.2025

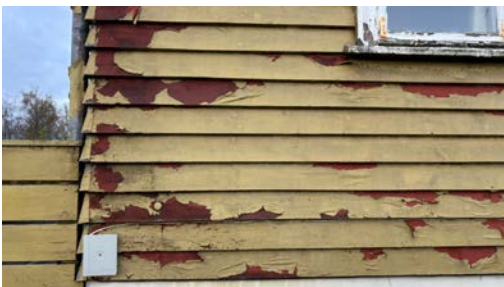
- Det er påvist omfattende skade i fasade og spredte råteskader i bordkledningen.
- Utvendig - Vinduer

Malingsavskalling på bordkledningen

Det må påregnes omfattende arbeid med den utvendige bordkledningen. Anbefalt tiltak er å fjerne eksisterende kledning, tilleggisolere utvendig, etablere ny vindsperre og montere ny bordkledning. Kostnadsestimatet inkluderer nevnte tiltak, men det gjøres oppmerksom på at estimatet er sjablongmessig beregnet, og det er ikke innhentet konkrete tilbud på arbeid eller materialer. Arbeidet anbefales å sees i sammenheng med utskifting av vindune, og eventuelt arbeid med taket.

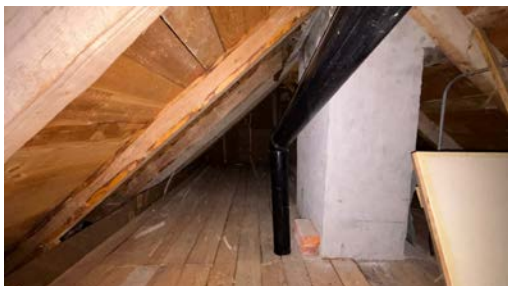
Takkonstruksjon fremstår i god stand

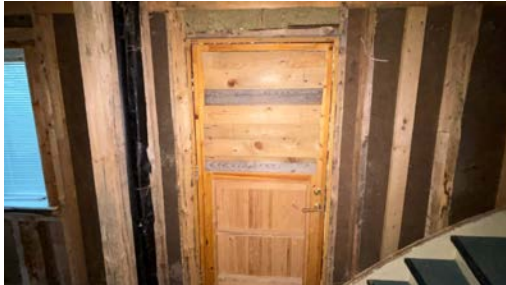
Ytterdøren er en eldre tredør

Det må påregnes utskifting på kort sikt for å sikre tilfredsstillende funksjon, tetthet og sikkerhet.

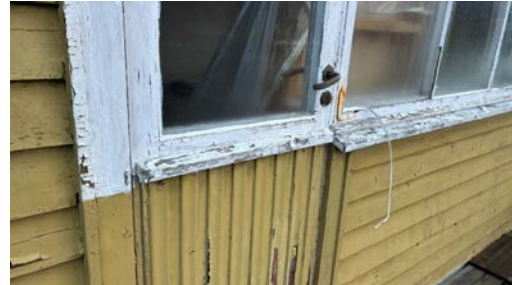
Balkongdør av eldre dato

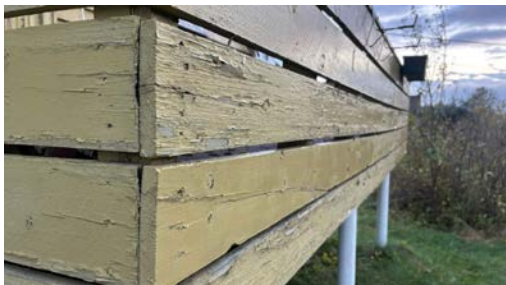
· Rekkverket er for lavt i forhold til dagens krav til rekkverkshøyder. Rekkverkshøyden er målt til omtrent 60 cm, noe som avviker fra dagens krav på minimum 100 cm. Det er også registrert spredte råteskader og værslitt treverk som følge av etterhengende vedlikehold.

Værslitte rekkverksbord

Verandaen vil kreve omfattende oppgradering, og det anbefales at arbeidet gjennomføres samtidig med totalrenoveringen for å sikre god kvalitet, stabilitet og varig funksjon.

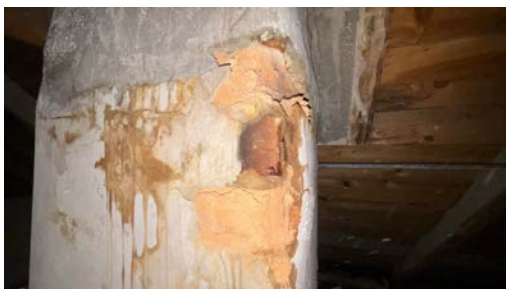
- Tidspunkt for piperehabilitering nærmer seg.

Avskalling av puss på loftet

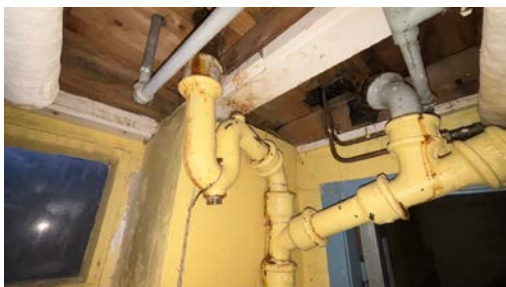
- I forbindelse med oppgradering av våtrom vil det være naturlig med utskiftning av rør.

Avløpsrør i støpejern

Som del av renoveringen anbefales det å skifte ut avløpsrørene for å sikre tilfredsstillende funksjon, tetthet og oppdatert standard i boligen.
