# Tilstandsrapport

Boligbygg med flere boenheter

Tranevegen 57 B, 7340 OPPDAL

Befaringsdato: 02.04.2025

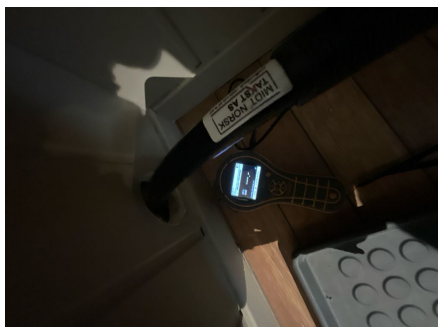
## KJØKKEN

kjøkkeninnredning.

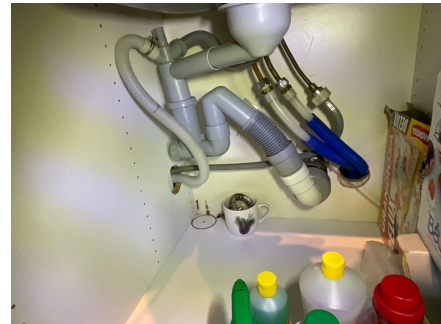
- Det er ikke behov for utbedringstiltak siden anlegget fungerer i dag, men ut ifra alder kan skader plutselig oppstå på eldre anlegg.
