Losveien 10 4327 SANDNES

Tilstandsrapport Eierskifte

Boligtype: Sokkelleilighet

Byggeår: 1988

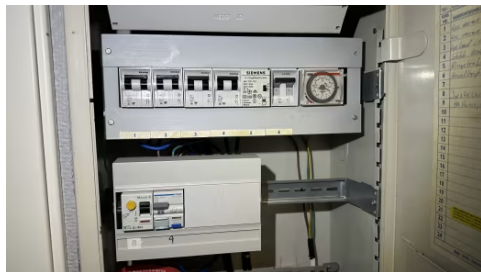
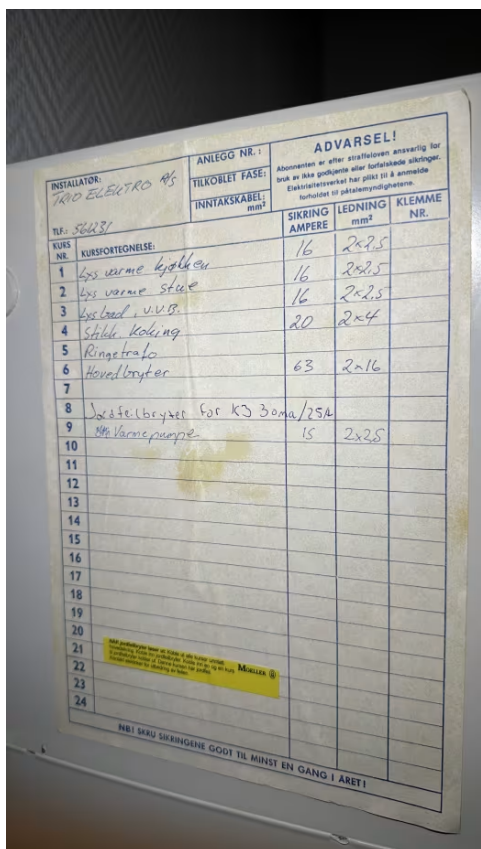
6.9 Elektrisk

Er det foretatt kontroll av det lokale el tilsyn i løpet av de siste 5 år	Nei
Type sikringer	Automatsikringer
Er det gjennomført arbeider etter opprinnelig byggeår?	Ja
Er det manglende samsvarserklæring på arbeider utført etter 01.01.1999?	Ja
Er det manglende kursfortegnelse?	Nei
Er det manglende samsvar mellom kursfortegnelse og antall sikringer?	Nei
Er det tegn på varmgang (termiske skader) på kabler, brytere, downlight, stikkontakter, og elektrisk utstyr?	Nei
Er kabler utilstrekkelig festet?	Nei
Er det tegn til at kabelinnføringer og hull i inntak og sikringsskap ikke er tette?	Nei
Spørsmål til eier: Løses sikringene ofte ut?	Nei
Spørsmål til eier: Har det vært brann, branntiløp eller varmgang i anlegget?	Nei

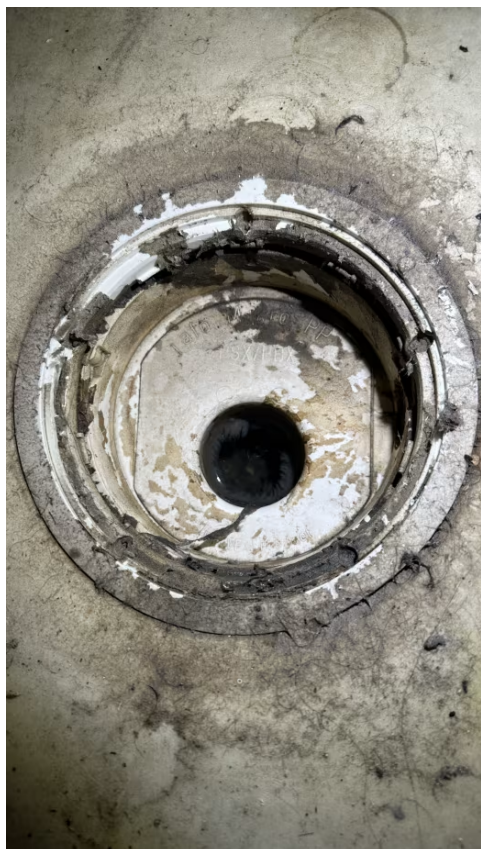
Med bakgrunn i antatt alder på gulv membran står våtrommet foran en utbedring/utskifting.

Nærmere kontroll av tilslutning av klemring/membran.

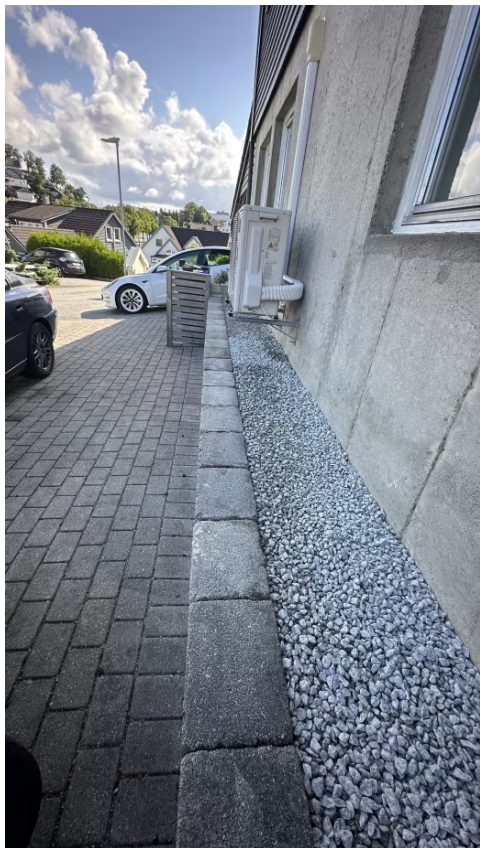
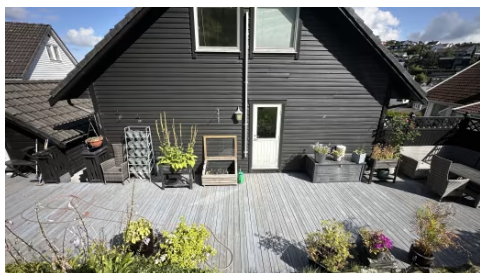
-Setningsriss/sprekk i under stuevindu nord, trolig oppstått ved oppføring. Ingen registrert innvendig følgeskade.

-Stag ikke ipusset.
