Tilstandsrapport

📍 Hauglia 3, 1911 FLATEBY

gnr. 5, bnr. 253

Befaringsdato: 18.10.2024

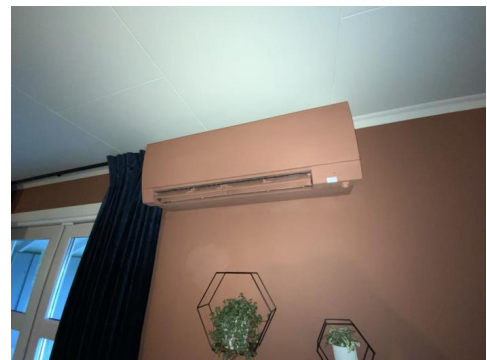
Varmepumpe fra 2014. Varmepumpe fremstår med tiltenkt funksjon og vurdert opp mot alder. Jevnlig service er anbefalt for god ivaretagelse. Ev.t kommende vedlikehold tilfaller ny eier. Det opplyses for øvrig at det er jevnlig utført service hvert andre år.

Årstall: 2014 Kilde: Eier

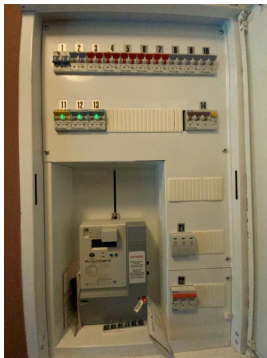
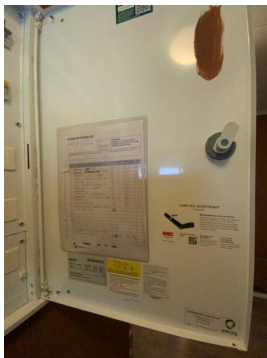
TG 1 Elektrisk anlegg

Utført el-kontroll i 2024 og er lagt til grunn for vurdering av anlegget.
