# Tilstandsrapport

Boligbygg med flere boenheter
-

Bokfinkvegen 81, 2209 KONGSVINGER
-

Befaringsdato: 28.10.2024

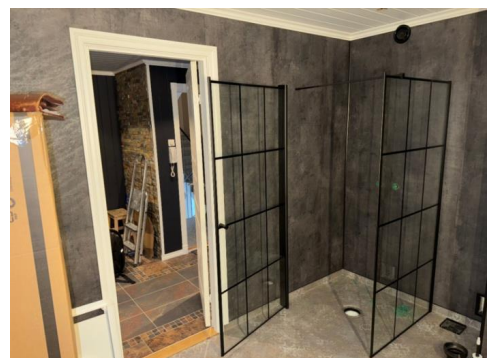
Selger opplyser om at badet er ferdigstilt i etterkant av min befaring, men hvor det fortsatt er manglende dokumentasjoner, ikke vannrett rørskap.

Undertegnede takstingeniør kan ikke "gå god for" for arbeider utført i etterkant av befæringsdato, nærmere undersøkelser må påregnes.

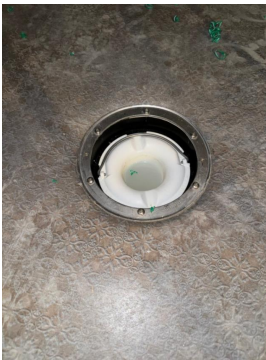
Det er plastsluk og synlig vinylbelegg som tettesjikt.

Årstall: 2024 Kilde: Eier
