Eidsvollvegen 1113, 2170 FENSTAD

# Tilstandsrapport

Befaringsdato: 12.08.2025    Rapportdato: 01.09.2025    Oppdragsnr.: 22537-1057    Referansenummer: AR1423  
Foretak: MEGLERPARTNER AS    Takstingeniør: Ola Kjeldsberg    Vår ref:

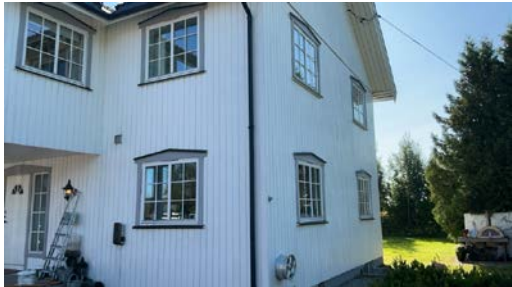
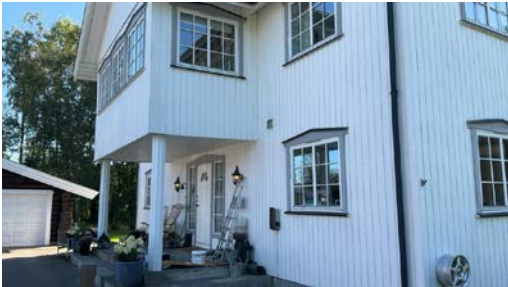
### TG 2 Veggkonstruksjon

Utvendig > Veggkonstruksjon  
Det er ingen eller liten lufting i nedre kant av kledning mot grunnmur.  
Det er avvik:  
Eksakt tilstand kan ikke kontrolleres uten bygningsmessige inngrep  
Lufting av kledningen er ikke iht. dagens anbefalte løsning, men heller ikke dårligere enn normal løsning ved husets byggeår.  
Småsprekker nederst på kledning er registrert.

Yttervegg i isolert bindingsverk som var normal byggeskikk på oppføringstidspunktet.

Ingen umiddelbare tiltak ansees som nødvendig, men det anbefales å følge med bygningsdelen.

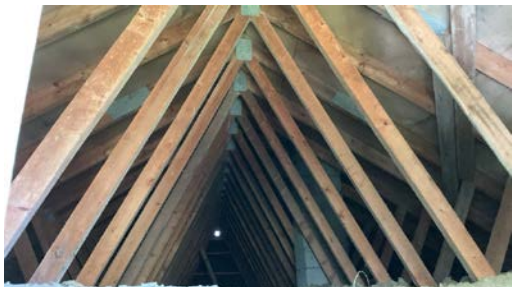
### TG 1 Takkonstruksjon/Loft

*Punktet må sees i sammenheng med Taktekking*

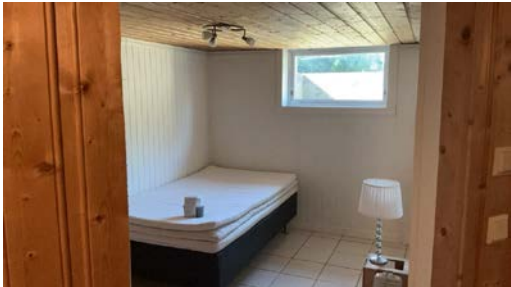
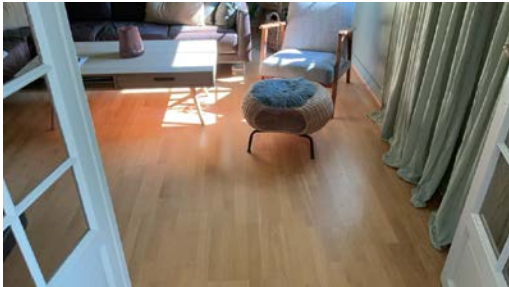
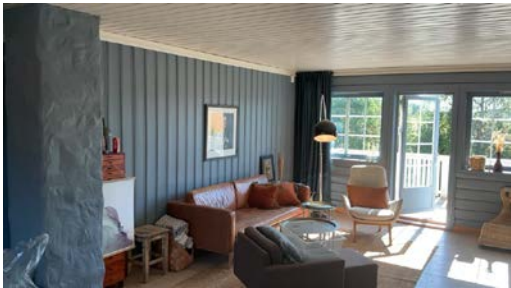
### TG 2 Etasjeskille/gulv mot grunn

Innvendig > Etasjeskille/gulv mot grunn  
Det er målt høydeforskjell på mellom 15-30 mm gjennom hele rommet. Tilstandsgrad 2 gis med bakgrunn i standardens krav til godkjente måleavvik.

Det er avvik:  
Ved fuktmålinger i trebjelkelag i kjeller registrerte jeg tørre verdier. Skjevheter i etasjeskiller, dette er normalt byggeåret tatt i betraktning.  
Erfaringsmessig kan eldre etasjeskiller ha skjulte skader, spesielt over grunnmur, det ble ikke registrert tegn på dette, men det gjøres oppmerksom på risikoen. Knirk er observert.

Bygningen har støpt gulv på grunn. Over øvrige etasje: Etasjeskille er utført i trekonstruksjoner.

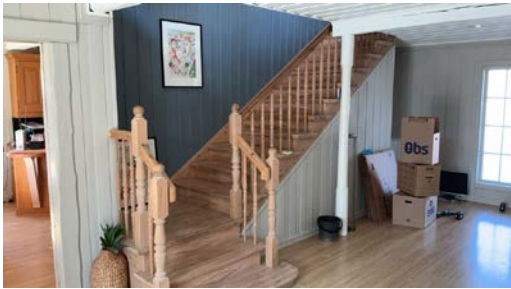
Innvendig > Innvendige trapper  
Det mangler håndløper på vegg i trappeløpet.  
Det er avvik:  
Det er noe bruksslitasje og knirk i trapp.

Håndløper anbefales montert. For å få tilstandsgrad 1 må avvik utbedres.

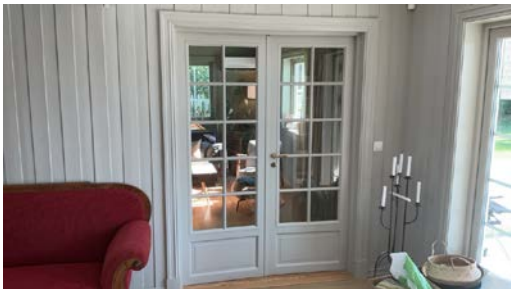
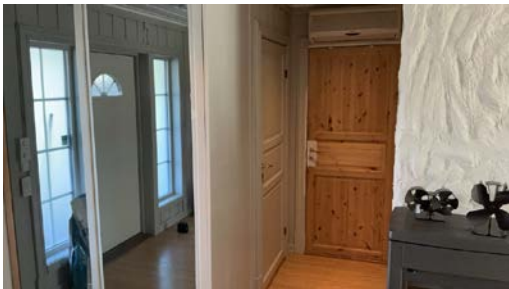
## TG 1 Innvendige dører

Innvendige dører: Malte profilerte. Umalte profilerte. Tofløyet malt profilert med glass. Glatte finerte.

Dør i kjeller gis tg 2. Det er behov for oppgradering/justeringer.

Justeringer må kunne påregnes på tredører som kan bevege seg gjennom ulike årstider. Enkelte sår/merker må påregnes ( normal bruksslitasje)

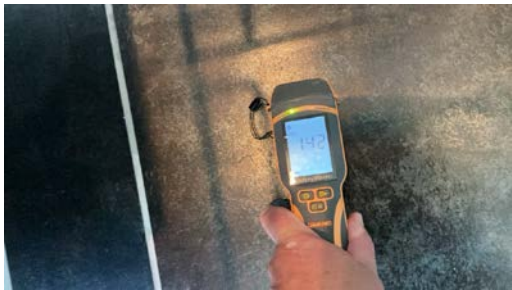
## ETASJE 2 > BAD

### TG 2 Overflater vegger og himling

Ved enkle fuktsøk registrerte jeg ingen unormale verdier.

Det er ikke behov for utbedringstiltak siden våtrommet fungerer i dag, men skader/ følgeskader kan oppstå på rom som ikke er fagmessig utført.

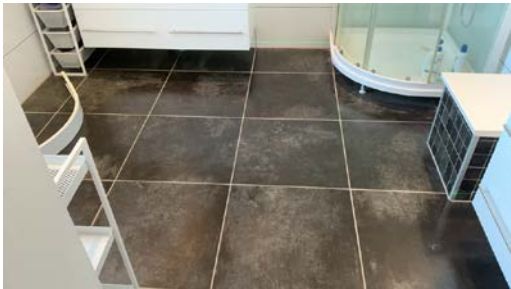
## ETASJE 2 > BAD

- Det er påvist at høydeforskjell fra topp slukrist til gulv/synlig topp membran ved dørterskel er mindre enn 25 mm.
- Det er påvist avvik i fallforhold til sluk i forhold til krav i forskrift på byggetidspunktet.
- Det er avvik:

Gulvet er tilnærmet flatt. Fall er ikke tilfredsstillende, men badet fungerer med dette avviket

For å få tilstandsgrad 0 eller 1 må gulvet bygges om, for å få riktig fall til sluk. Det vil imidlertid sjelden være økonomisk rasjonelt som et enkeltstående tiltak. Ved en eventuell renovering, påse at våtrommet bygges med riktig fall til sluk.

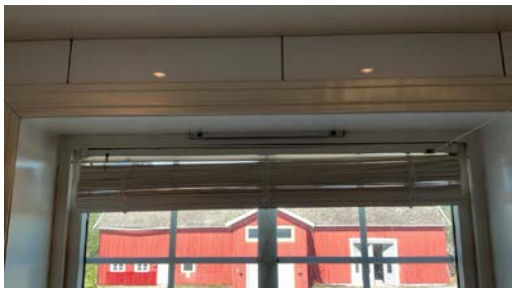
## ETASJE 2 > BAD

### TG 2 Ventilasjon

Tilluft i/under dør anbefales etablert. Mekanisk avtrekk anbefales etablert.

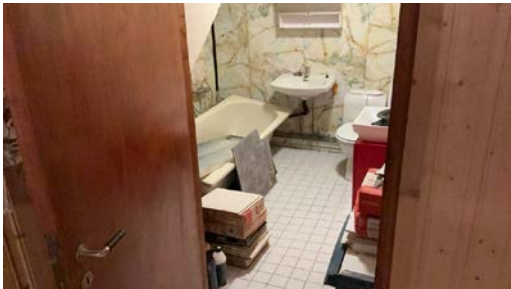
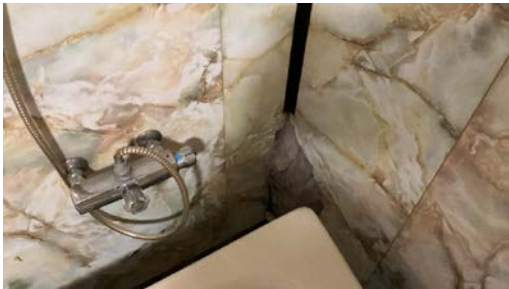
## ETASJE 2 > BAD

### TG IU Tilliggende konstruksjoner våtrom

Vurdering er basert på anbefalt brukstid/levetid og at våtrom av eldre årganger normalt ikke er bygget for dagens bruk. Tilstandsgrad 3 gis med bakgrunn i at mer enn halvparten av forventet brukstid for våtrommet er oppnådd. Det er nå ingen symptomer på funksjonssvekkelse, men dette må påregnes ut fra alder, påkjenning og bruk. Ved fortsatt bruk anbefales tett kabinett for å hindre påkjenninger i form av vann/fukt direkte på konstruksjonene. Vær oppmerksom på at dette er en risikokonstruksjon med høy skadefrekvens og store konsekvenser.

Ut fra alder og tilstand er det må det påregnes total rehabilitering av rommet.

Kostnadsestimat: 100 000 - 300 000

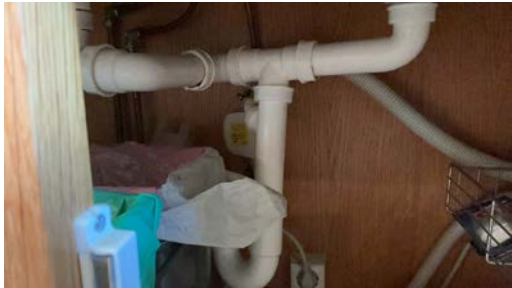
### TEKNISKE INSTALLASJONER

#### TG 2 Vannledninger

- Det er ikke behov for utbedringstiltak siden anlegget fungerer i dag, men ut ifra alder kan skader plutselig oppstå på eldre anlegg.

- Overvåk tilstanden jevnlig. For å få tilstandsgrad 0 eller 1 må røranlegget skiftes ut, men tidspunktet for når dette er nødvendig er vanskelig å si noe om. Ved renovering, påse at røranlegget dokumenteres av fagperson.

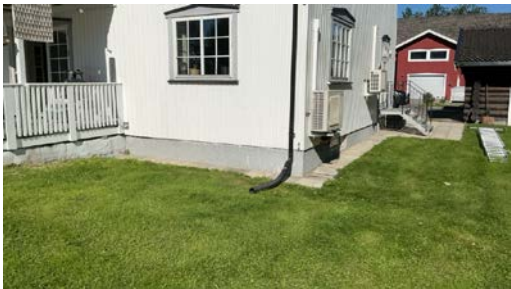
## TG 2 Fuktsikring og drenering

Fuktsikring under terreng er nedgravd og ikke tilgjengelig for inspeksjon, tilstandsgrad er satt ut fra opplysninger om alder og synlige forhold.

Overvåk tilstanden jevnlig. For å få tilstandsgrad 0 eller 1 må dreneringen skiftes ut, men tidspunktet for når dette er nødvendig er vanskelig å si noe om. Bruken av underetg/kjeller vil og være avgjørende.

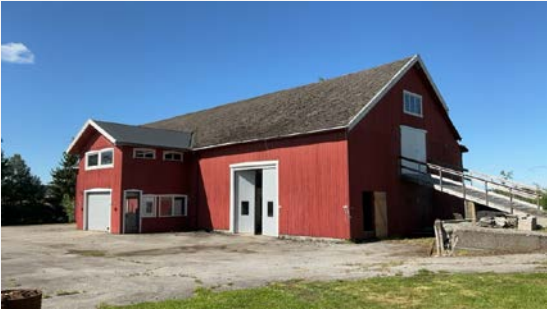
### Låve

Boligens alder tilsier at det ved en ombygging/oppussing vil kunne avdekkes feil/mangler utover det beskrevne i rapporten. Bygningen har oppgraderingsbehov.

Låve er ikke teknisk vurdert på linje med bolighuset. Tilstandsgrad er derfor ikke angitt.  
Bygningen har vedlikeholdsbehov. Det er registrert råteskade og skade på taket, på hjørnet mot nordøst.
