# Tilstandsrapport

Leilighet i boligblokk

Børstadalleen 21 C , 2318 HAMAR

Befaringsdato: 06.02.2026

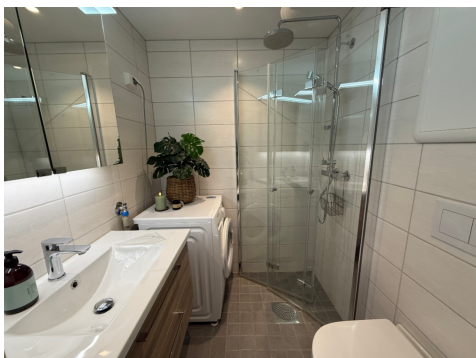
### LEILIGHET I HØY 1.ETG. > BAD

## TG 2 Overflater vegger og himling

- Det er vindu/dør med ikke fuktbestandige materialer i våtsonen (ved vask, dusj, badekar, osv.), løsningen eller byggematerialet er uegnet.

Dør er ikke fuktsikkert og kan få fuktskader hvis det blir utsatt for fukt og vann og må da byttes.  
Sjekkes ytterligere.

- Uegnede materialer må fuktbeskyttes/utskiftes.

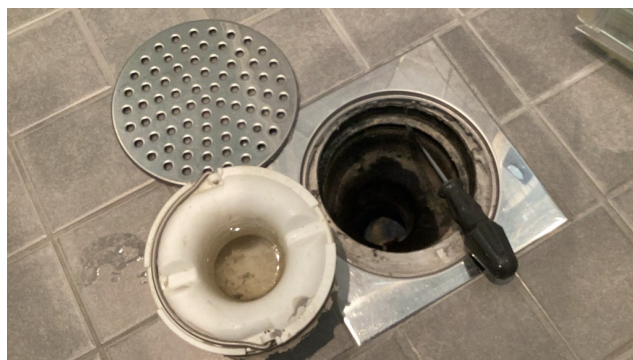
Det er plastsluk og smøremembran med dokumentert utførelse. Synlig membran i sluk.

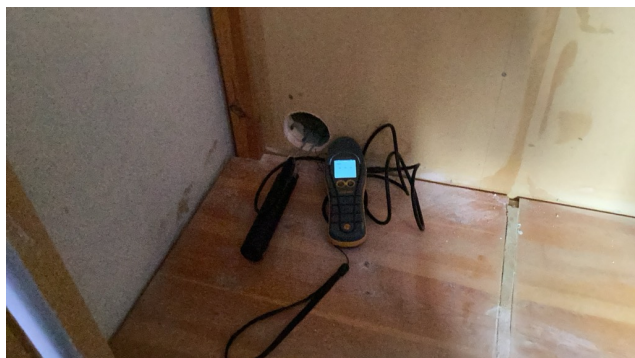
Hulltaking er foretatt uten å påvise unormale forhold. Hulltaking er foretatt ved/i skap på soverom bak vaskemaskinen. Sjakt bak dusjen derfor ble det ikke utført der, mye rør i veggen der.

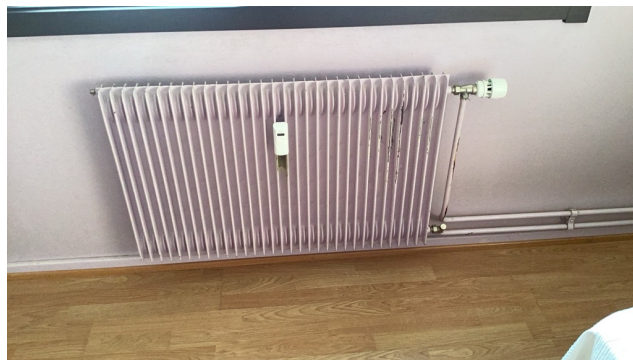
Denne radiatoren er tidligere skiftet.
