# Tilstandsrapport

Enebolig

Granlien 21 , 5105 EIDSVÅG I ÅSANE

Befaringsdato: 17.02.2026

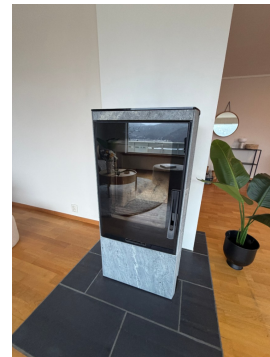
### TG 1 Pipe og ildsted

Boligen har elementpipe og vedovn.

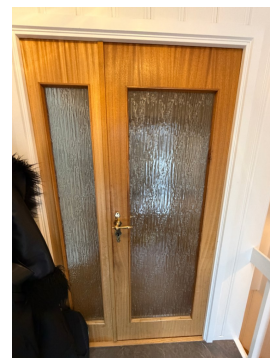
### TG 1 Innvendige dører

Innvendig har boligen malte fyllingsdører i 1 etasje, finerdører i kjeller. Glassdør fra entre i 1 etasje og kjeller.

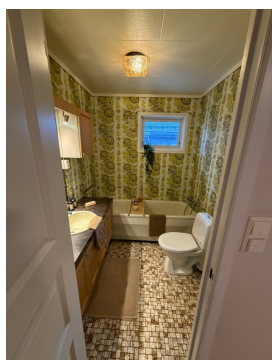
### 1.ETASJE > BAD - 3.8M2

Bad fra byggeår.

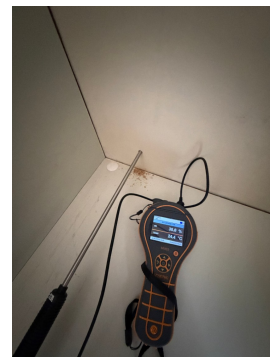
### TG 2 Sanitærutstyr og innredning

- Det er avvik:

Hulltaking er foretatt uten å påvise unormale forhold. Hulltaking er foretatt fra soverom. RH i vegg ble målt til 38%, ingen utslag ved måling i overflater i veggkonstruksjonen.

- Elektrisk avtrekksvifte bør monteres for å lukke avviket.

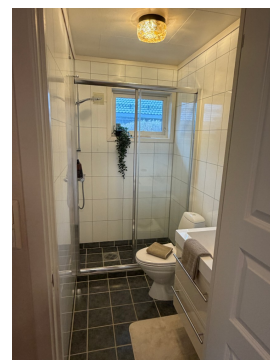
## 1.ETASJE > BAD - 2.6M2

Årstall: 2014

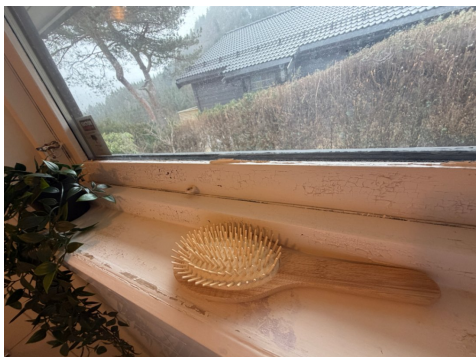
### TG 2 Overflater vegger og himling

- Det er vindu/dør med ikke fuktbestandige materialer i våtsonen (ved vask, dusj, badekar, osv.), løsningen eller byggematerialet er uegnet.

- Uegnede materialer må fuktbeskyttes/utskiftes.

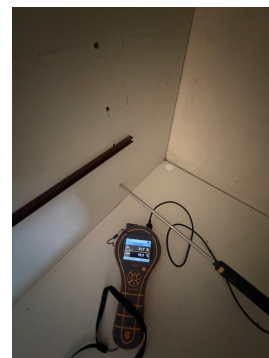
### ! TG 1 Sanitærutstyr og innredning

Hulltaking er foretatt uten å påvise unormale forhold. Hulltaking er foretatt fra soverom . RH i vegg ble målt til 32%, ingen utslag ved måling i overflater i veggkonstruksjonen.

- Elektrisk avtrekksvifte bør monteres for å lukke avviket.

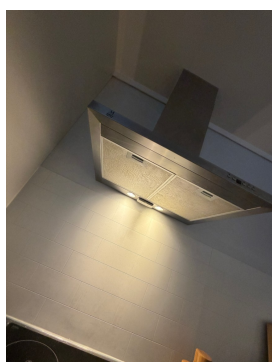
## 1.ETASJE > KJØKKEN - 12.3M2

Det er kjøkkenventilator med avtrekk ut.

Årstall: 2014 Kilde: Kontaktperson

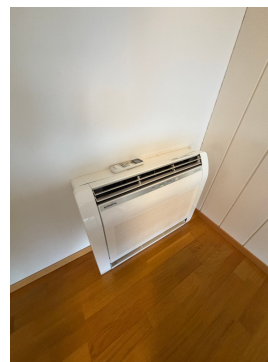
### TG 1 Andre installasjoner

Varmepumpe i stue

Årstall: 2020 Kilde: Produksjonsår på produkt
