**Utleieeiendom med meget gode
leieinntekter og stort potensiale**

Adresse
Lærerskoleveien 35, 3679 NOTODDEN
Matrikkel
Gnr. 41, Bnr. 123 i Notodden kommune.
Byggeår
1975 i følge opplysinger fra Notodden kommune.

Tilstandsrapport

Befaringsdato: 18.03.2024

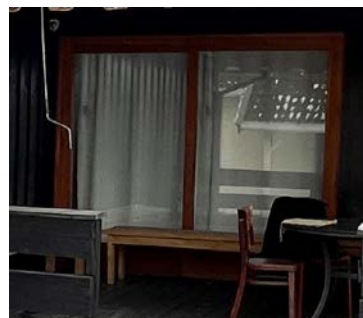
- Dører må justeres.
- Tiltak:

Det bør gjøres nærmere undersøkelser av hva som er årsaken til at døren ikke lot seg åpne.

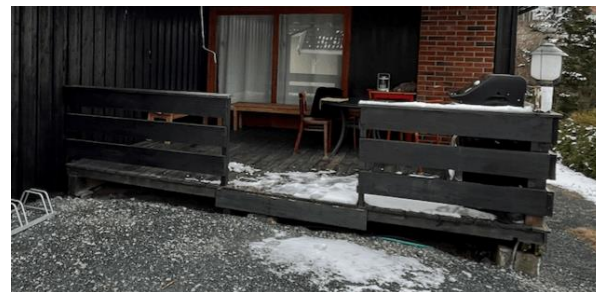
TG 2 Balkonger, terrasser og rom under balkonger

Utenfor soverom i 1.et. er det etablert en balkong i tre på ca. 6m². Utenfor stue i 1.et. er det etablert en veranda i tre på ca. 17m². Begge konstruksjonene er oppført med bjelkelag av tre, og beiset verandagulv.

- Beslag må skiftes ut/monteres.
- Lokal utbedring/utskiftning bør utføres.
