Hukusjøvegen 7, 2266 ARNEBERG

# Tilstandsrapport

Rapportdato: 05.03.2025

## ENEBOLIG

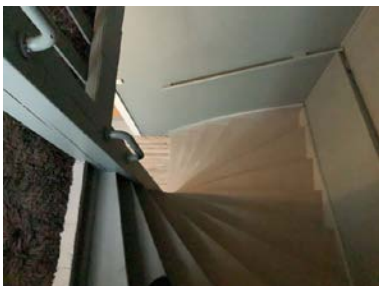
Bildet viser at trapp er bratt, og lite egnet mellom boligrom.

- Trappen må påregnes skiftes ut.
- Det er ikke krav om utbedring av rekkverkshøyder opp til dagens krav.
- Det er ikke krav om utbedring av åpninger opp til dagens krav.

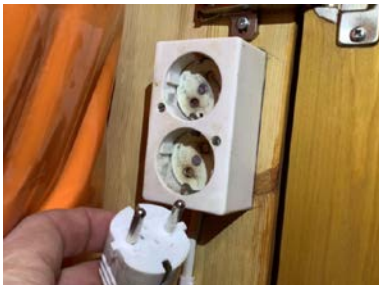
Bildet viser tegn til varmgang på stikkontakt.
