Kloppedalsvegen 43D, 5221 NESTTUN

# Lys og trivelig 2-roms hjørneleilighet | Privat altan og parkeringsplass |

# Tilstandsrapport

Befaringsdato: 13.06.2025

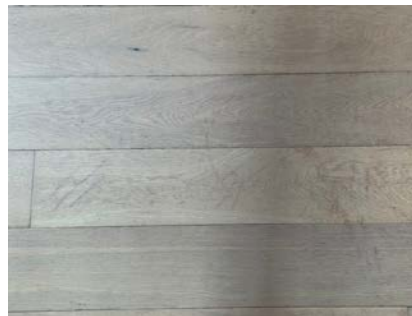
- Det er påvist andre avvik:
- Parkettgulv har en del slitasje/striper.

Slitasje/striper i parkettgulv.

Parkettgulv bør slipes/behandles, ev. skiftes dersom striper/hakk er for dype.

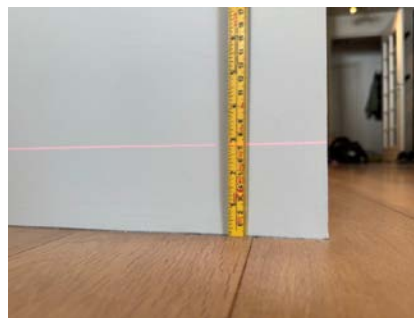
- Det er målt høydeforskjell på mellom 15-30 mm gjennom hele rommet. Tilstandsgrad 2 gis med bakgrunn i standardens krav til godkjente måleavvik.

Bilder viser skjevheter i gulv i stue/kjøkken.

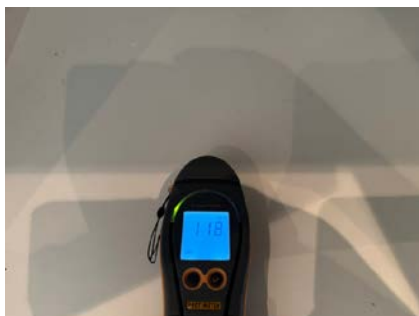
Ingen forhøyede fuktverdier ble registrert i kjøkkenbenken.

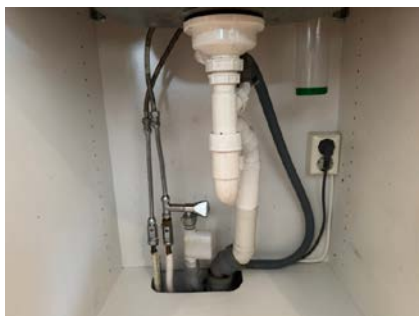
Røropplegg under vask.

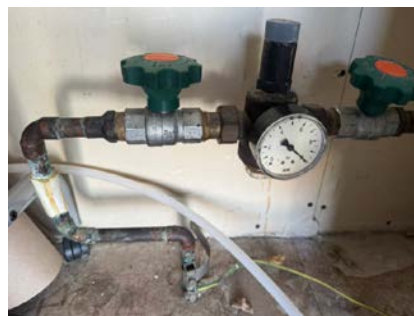
Stoppekrane i bod.

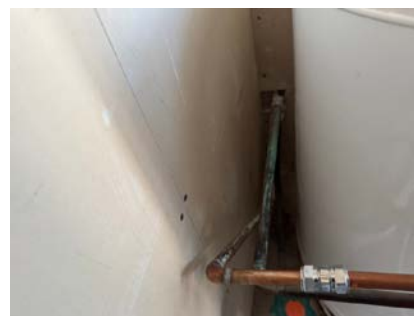
Irr på kobber rør i bod.

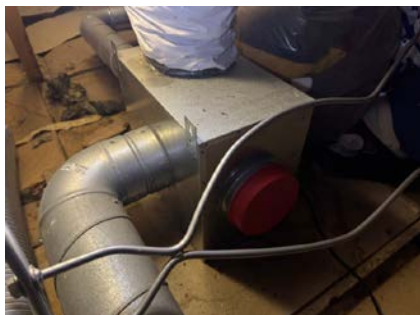
Tilstandsgrad er gitt utfra om det er påvist avvik i ventilasjonsløsning i forhold til gjeldende krav på oppføringstidspunktet. Ventilasjon i bygninger bygd etter tidligere byggeforskrifter vil ikke tilfredsstille dagens forskrifter.

Ventilasjonsaggregat på koffertloft.

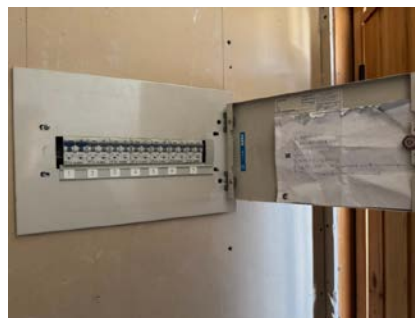
Det har ikke vært utført BKK el-kontroll de senere årene. Forskrift om elektrisk lavspenningsanlegg anbefaler at det blir foretatt regelmessig ettersyn av det elektriske anlegget hvert tiende år. På bakgrunn av overnevnte forhold anbefaler jeg en gjennomgang av det elektriske anlegget.

Sikringsskap i bod.

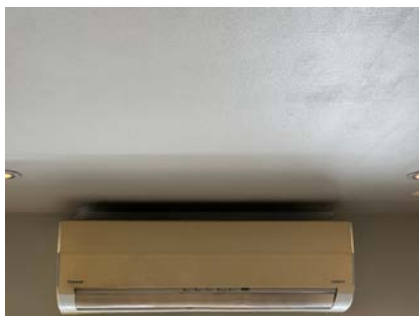
Varmepumpe med uttak i stue/kjøkken.
