# Tilstandsrapport

Kjedehus

Mogrenda 7B , 6620 ÅLVUNDEID

Befaringsdato: 10.12.2025

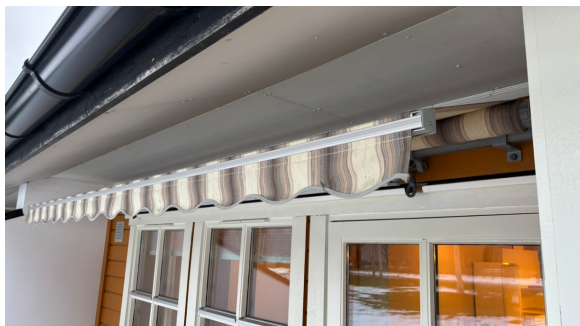
På sørsiden av boligen er det montert utvendig markise, med elektrisk betjening. Solskjermingen er ikke funksjonstestet av takstingeniøren og tilstandsgrad settes derfor ikke.

Markise ved terrassen

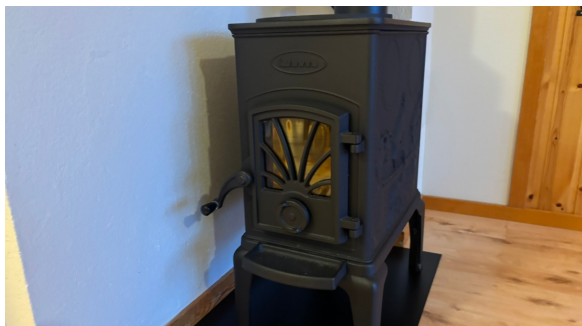
Vedovn

Boligen er utstyrt med en elementpipe i lettklinker, og en en vedovn med kokeplate som er plassert på stuen. Siste tilsyn fra brannvesenet var 03.04.2023, og feiing ble utført 05.11.2024, uten bemerkelser eller avvik.

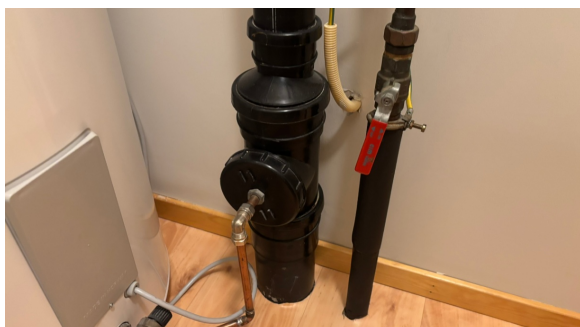
Hovedstoppekran

Vannledningene er hovedsakelig av kobber, delvis med plastkappe. Hovedstoppekranen er plassert på boden.

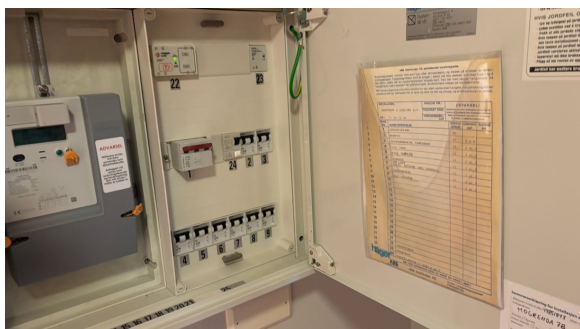
Det elektriske anlegget er vurdert basert på visuell observasjon, da takstingeniøren ikke har elektrofaglig kompetanse. Anlegget fremstår som velfungerende, og det er ikke registrert synlige avvik ved befaringen.

Sikringsskapet er plassert i gangen
