Tilstandsrapport

Tomannsbolig

Rønnålvgen 337, 2164 SKOGBYGDA

Oppdragsnr.: 14382-1708

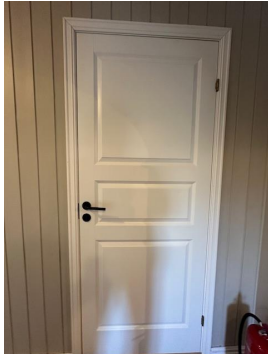
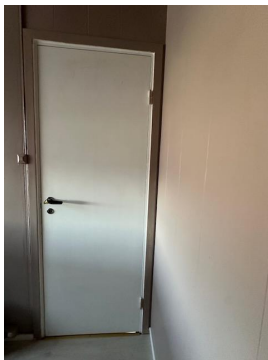
TG 1 Innvendige dører

Slette malte dører fra byggeår. Formpresset dør til master soverom fra 2024.

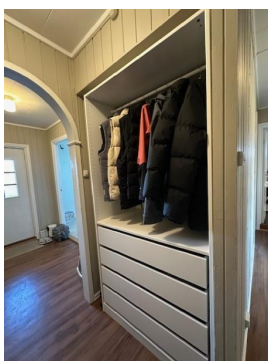
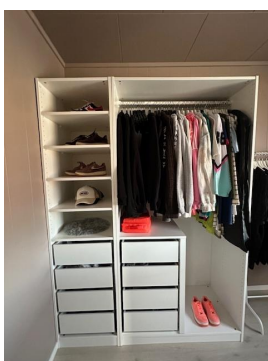
! TG 1 Andre innvendige forhold

Garderobeskap (2024) i ett soverom og gang. Bod med plassbygde hyller.

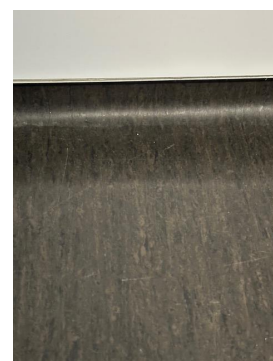
! TG 1 Overflater Gulv

Vinylbelegg med oppbrett på gulv. Høydeforskjell på gulv fra dørterskel til topp slukrist er 60 mm.

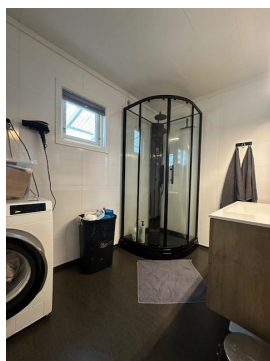
TG 1 Sanitærutstyr og innredning

Benk med heldekkende vask (2023), overskap med speildør og overlys (2023), dusjkabinett (2023), opplegg for vaskemaskin. Mekanisk avtrekk på vegg. Takventil.

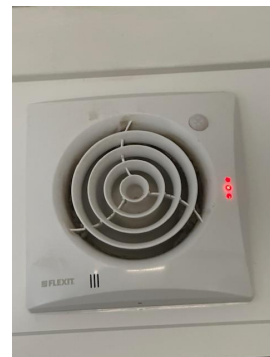
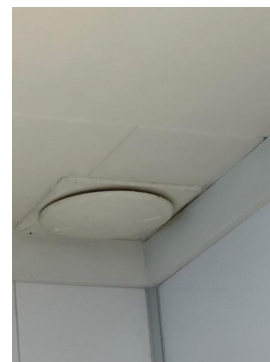
TG 1 Ventilasjon

Veggmontert elektrisk styrt vifte, samt takventil.

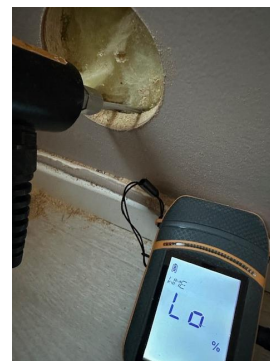
TG 1 Tilliggende konstruksjoner våtrom

Det er boret hull i vegg. Fuktmåling med pigger inne i vegggen - mot bad/vaskerom. Det påvises ikke fukt over normalen.

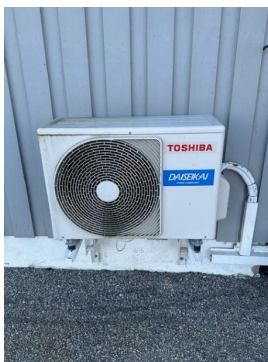
Andre installasjoner

Luft til luft varmepumpe. Boligen har elektriske varmekabler på bad/vaskerom.

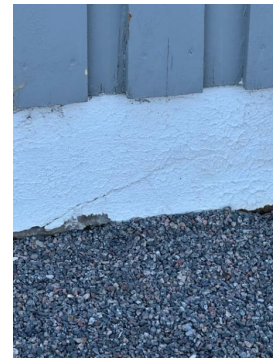
! TG 2 Fuktsikring og drenering

- Det mangler, eller på grunn av alder er det sannsynlig at det mangler, utvendig fuktsikring av grunnmuren ved kjeller/underetasje.
- Mer enn halvparten av forventet levetid på drenering er overskredet.

- Overvåk tilstanden jevnlig. For å få tilstandsgrad 0 eller 1 må dreneringen skiftes ut, men tidspunktet for når dette er nødvendig er vanskelig å si noe om.

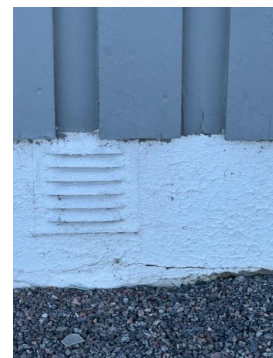
! TG 1 Grunnmur og fundamenter

Betongfundament og grunnmur av lettklinkerblokker som utvendig er pusset. I tillegg er det betongpilarer.
