# Tilstandsrapport

Fritidsbolig

Ytre Eggavegen 17 , 7340 OPPDAL

Befaringsdato: 17.02.2026

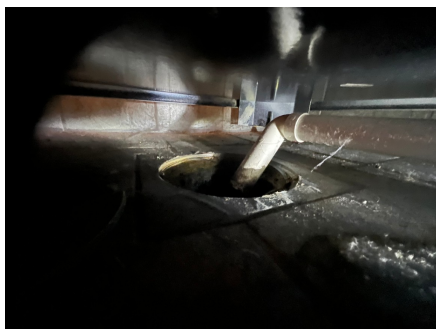
## 1.ETASJE > BAD

- Det er viktig å merke seg at levetiden til en membran varierer basert på kvalitet, installasjon og bruk. Eldre membraner kan bli sprø og sprekke opp, noe som fører til at de mister sin vanntettende funksjon. Dette kan resultere i vannlekkasjer gjennom vegger og gulv og fuktskader.
- Når sluket har begrenset tilgang, er det vanskelig å rengjøre sluket og å inspisere den for å oppdage skader i membranen/fuger rundt sluket, som er avgjørende for å forhindre lekkasjer.

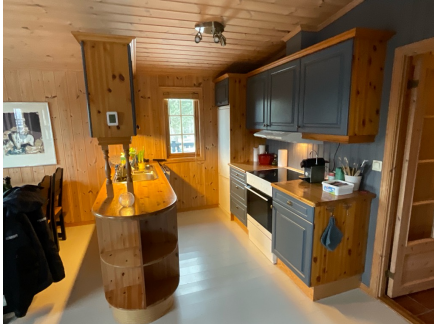
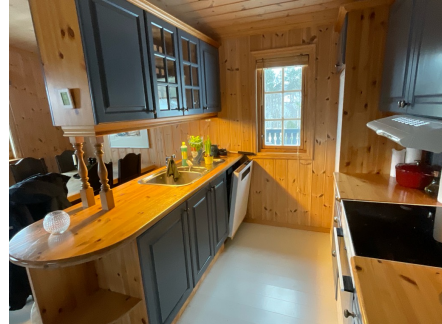
## 1.ETASJE > STUE/KJØKKEN

Kjøkkenet har innredning med profilerte fronter i laminat . Benkeplaten er av heltre. Det er opplegg for oppvaskmaskin. Kjøkkeninnredningen fremstår med normal slitasje og funksjon. Det anbefales å montere plate som er lett å rengjøre på vegg bak komfyr.
