Ytre Eggavegen 17, 7340 OPPDAL

**Velholdt hytte med 3 (4) soverom  
på usjenert utsiktstomt**

| Tilstandsrapport ..... | 43 |

Befaringsdato: 17.02.2026

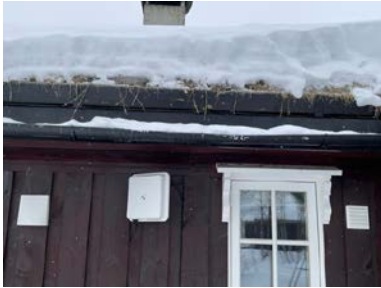
Veggene har bindingsverkskonstruksjon fra byggeår. Fasade har stående bordkledning samt liggende bordkledning i gavlspisser. Utvendig kledning fremstår i god stand.

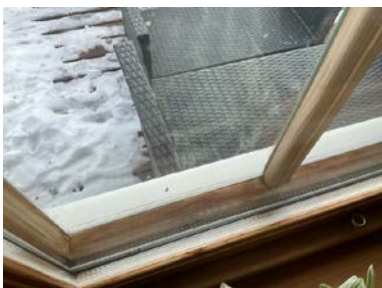
Bygningen har hovedinngangsdør fra 2026 og terrassedør med koblet glass fra byggeår. Dørene fremstår med normal funksjon. Det bemerkes noe misfarging mellom glassene i terrassedøren.

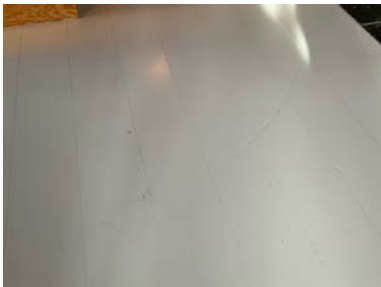
Hytta er oppført over støpt plate på mark med innvendig flislagte gulv og tregulv. Med bruk av krysslaser ble det ikke målt vesentlige høydeavvik på innvendige gulv.

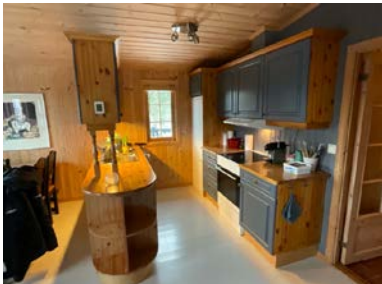
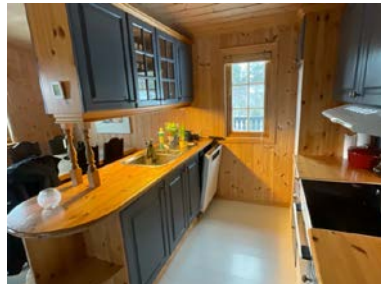
Det er kjøkkenventilator med avtrekk ut. Ventilatoren fremsto med normal funksjon på befaringsdagen.
