Kvillerveien 86, 1852 MYSEN

Mysen - Innholdsrik enebolig med stor garasje/verksted, stor solrik tomt og landlig beliggenhet.

Tilstandsrapport

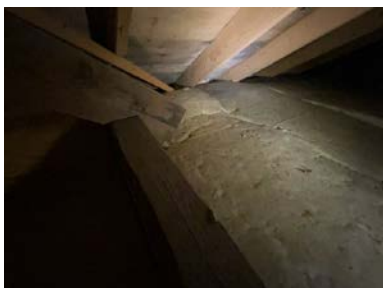
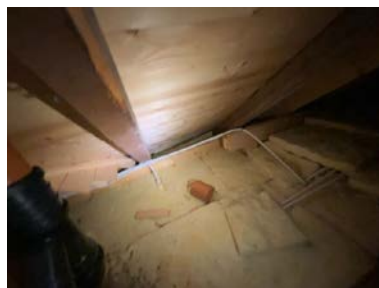
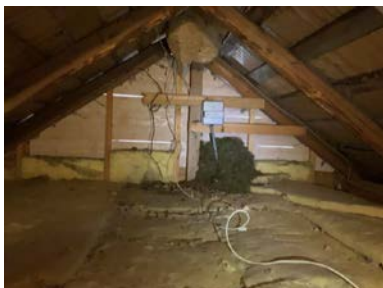
- Det er begrenset/dårlig ventilering av takkonstruksjonen.
- Det er påvist fuktskjolder i undertak/takkonstruksjon.
- Det er registrert symptom på aktivitet fra skadedyr

- Begrenset med lufting ned mot ender av loftet. Skrå tretak med kaldt loft anbefaler en ca. 50 mm kontinuerlig spalte. God og kontinuerlig lufting er viktig, slik at risiko for skader reduseres.

- Registrert områder med muggsopp/svertesopp i undertaket på loftet. Årsak er trolig fordi det er for fuktig på loftet, fra boligen kommer fuktig luft opp på loftet, som kjøles ned.

- Det må gjennomføres ytterligere undersøkelser.
- Lokal utbedring bør utføres.

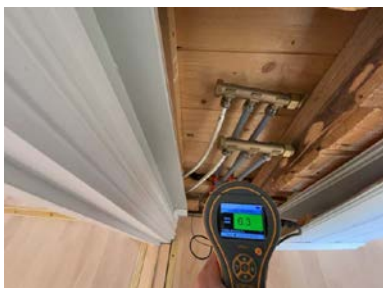
1. ETASJE > BAD

Hulltaking er ikke foretatt, da det ikke er fysisk mulig pga. tilliggende konstruksjoner; vegg mot yttervegg. Vegg mot gang er generelt tykk, og det vil være vanskelig å måle reel verdi. Opplyst at det alltid har vært benyttet tett dusjkabinett. Foretatt fuktmåling via vegg ved vaskemaskin uten at det ble påvist unormale verdier.

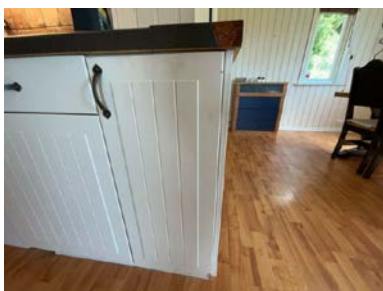
1. ETASJE > KJØKKEN

- Kjøkkenet fremstår med noe slitasje, dog ikke mer enn man burde forvente alder tatt i betraktning.
- Kjøkkenet er eldre (før TEK 10), og har mangler som er forventningsbart på et nyere kjøkken som eksempelvis lekkasjestopper og komfyrvakt.
- Det kan forekomme lekkasjer fra installasjoner som ikke lar seg påvise ved normalt fuktsøk og som er skjult under sokkel eller bak kjøkkeninnredning, som følge av manglende lekkasjestopper.
- Økt fare for tørrkoking, som følge av manglende komfyrvakt.
