Nedre Skurubergsveg 201, 2412 SØRSKOGBYGDA

**Koselig hytte med 2 soverom,  
vedovn og innlagt vann/strøm.  
Solrik terrasse og flott utsikt  
over vakkert naturlandskap!**

# Om eiendommen

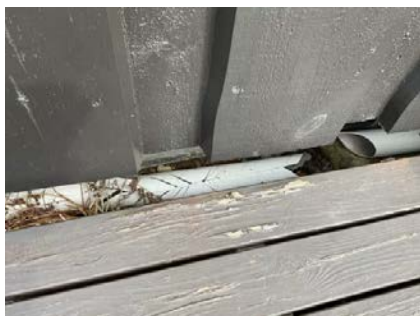
Ødelagt rør fra nedløp.

Det anbefales tiltak for å lede overflatevann bort fra bygningen.

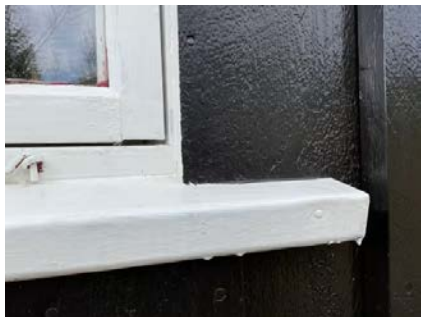
Panel ned til vannbrett.

Panel går helt ned til vannbrett, noe som kan føre til fuktoppsug i panel.

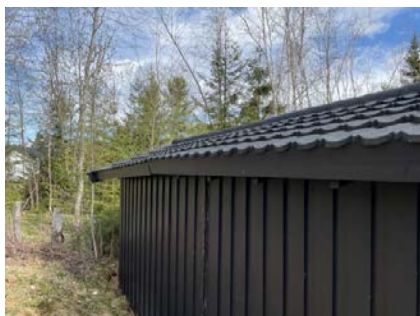
Skjevheter i konstruksjonen.
