Tilstandsrapport

Enebolig

Østre Gjesåsveg 517 , 2280 GJESÅSEN

Befaringsdato: 20.04.2026

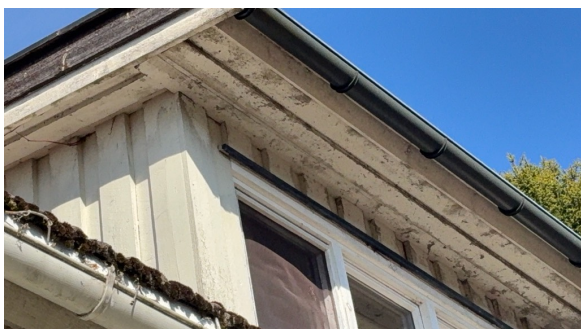
! TG 2 Vinduer

Vinduer med enkle glass og varerammer har passert forventet brukstid, luftlekkasjer må forventes.

Sprekk i glass på flere kjellervinduer.

Flere vinduer har slitasje på overflater og oppsprekking/avskaling av kitt.

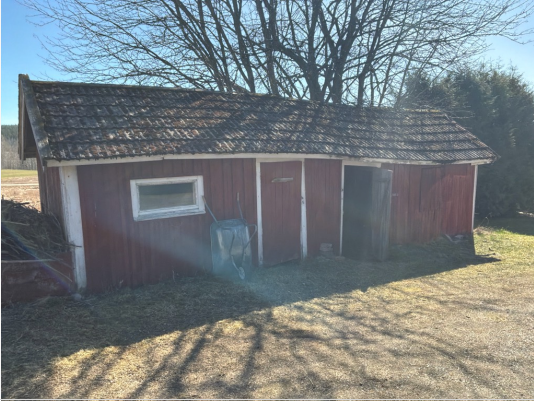
Uthus

Merk: Bygget er ikke tilstandsvurdert
