Østre Gjesåsveg 517, 2280 GJESÅSEN

Nøkkelinformasjon

Befaringsdato: 20.04.2026

Sammendrag av boligens tilstand

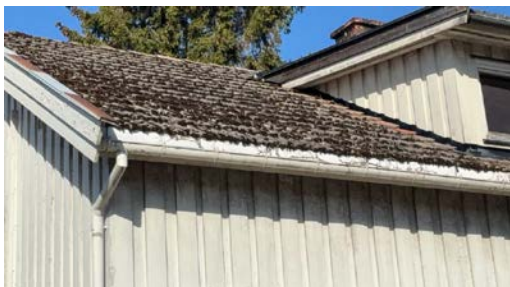
Eksempel på mosevekst.

- Tidspunkt for utskiftning av undertak nærmer seg.
- Overvåk tilstanden jevnlig. For å få tilstandsgrad 0 eller 1 må tekingen skiftes ut, men tidspunktet for når dette er nødvendig er vanskelig å si noe om.
- Tidspunkt for utskiftning av takteking nærmer seg.

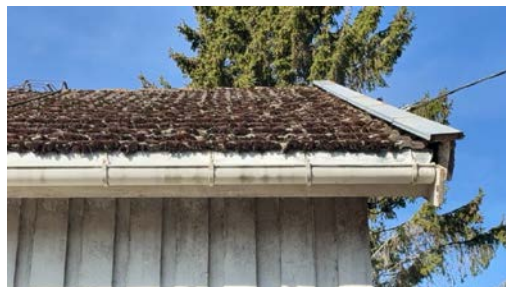
Eksempel på mosevekst.

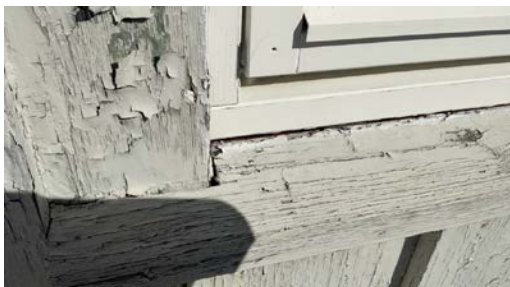
Eksempel på utetthet mellom vannbrett og vindu.

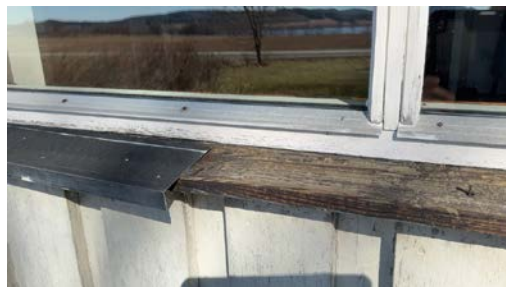
Det er varierende utførelse av beslag på vannbrett.

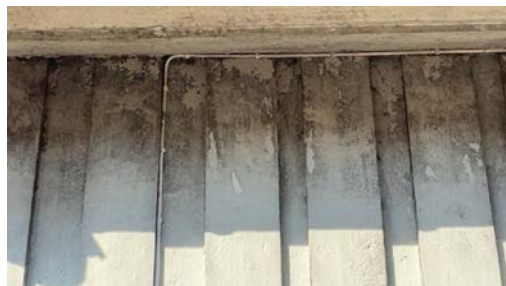
Eksempel på slitasje.

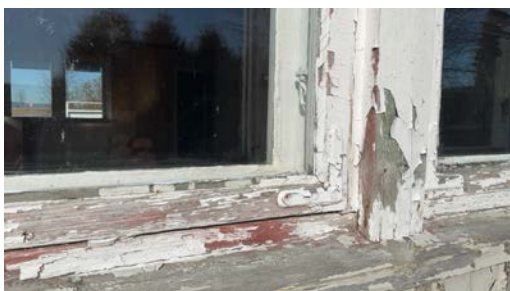
Flere vinduer har slitasje på overflater og oppsprekking/avskaling av kitt.

Eksempel på slitasje.

Vedlikehold av overflater på de vinduer som ikke skiftes.

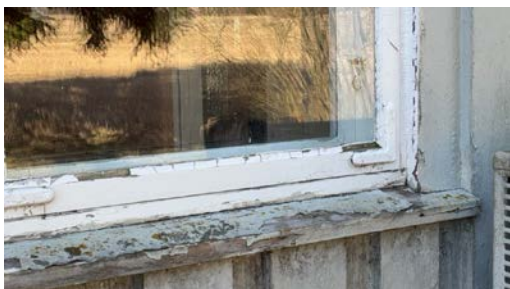
Eksempel på slitasje og avskaling av kitt.

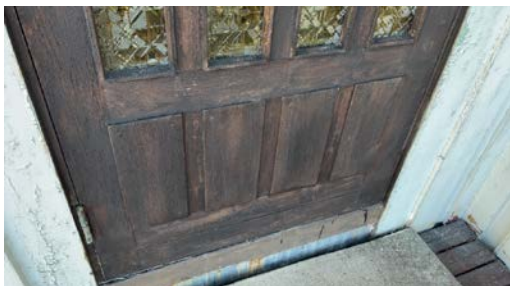
Slitasje på entredør.

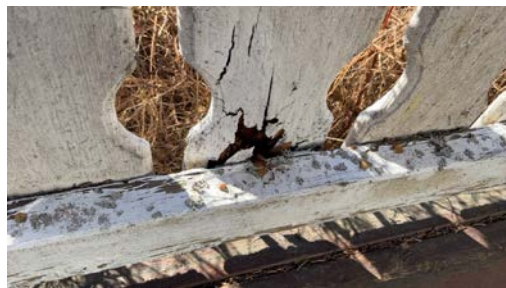
Eksempel på råte i rekkverkskledning.

Hovedveranda: Vedlikehold av overflater. Utbedring av innfestinger. Evt. oppretting av konstruksjoner. Utskifting av råteskadet treverk.

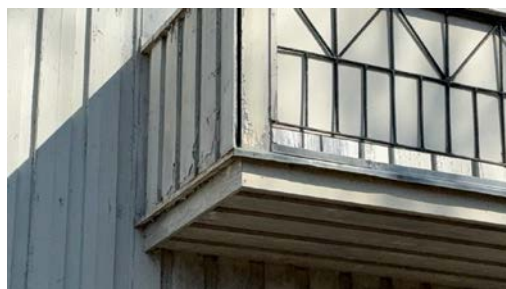
Eksempel på slitasje på overflater.

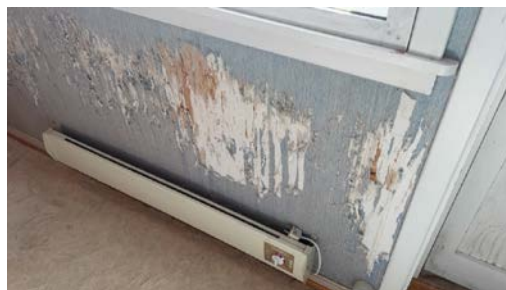
Eksempel på slitasje.

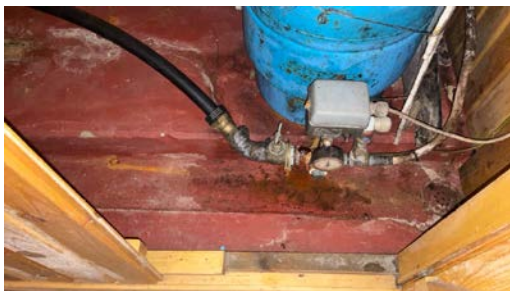
Vanninntak og stoppekran i kjeller.

- Utette rørkoblinger må skiftes/utbedres.

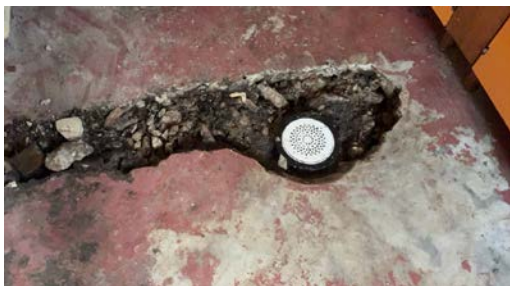
Nyere del av avløpsør.

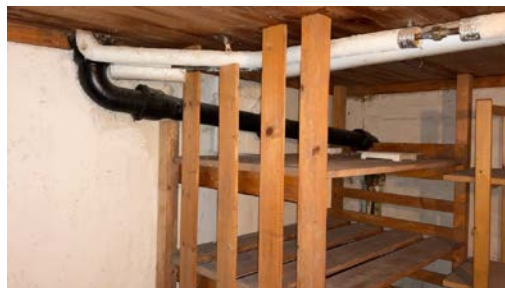
Eldre del av avløpsør.

- Det er ikke behov for utbedringstiltak siden anlegget fungerer i dag, men ut ifra alder kan skader plutselig oppstå på eldre anlegg.
- I forbindelse med oppgradering av våtrom vil det være naturlig med utskiftning av rør.

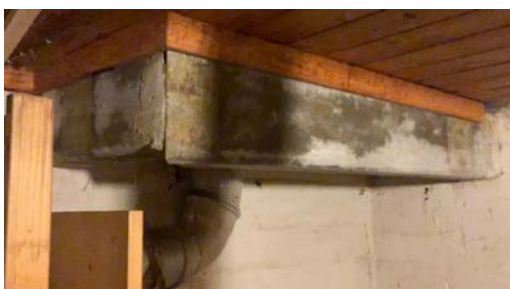
Eternit inneholder asbest og krever spesialbehandling ved håndtering.

Ventilasjonsrør i kjeller av eternit.
