# Tilstandsrapport

Enebolig

Magna Bugges vei 6, 3610 KONGSBERG

Befaringsdato: 11.06.2025

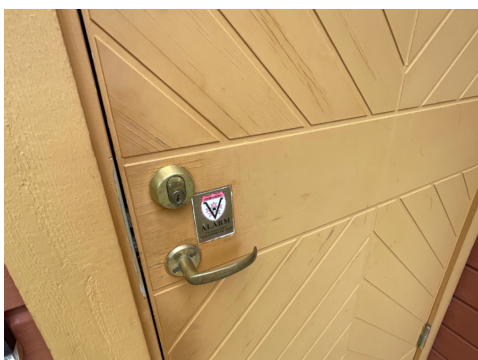
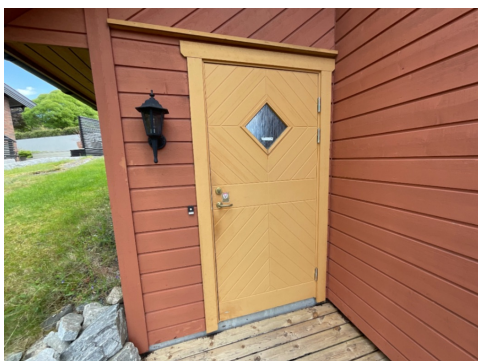
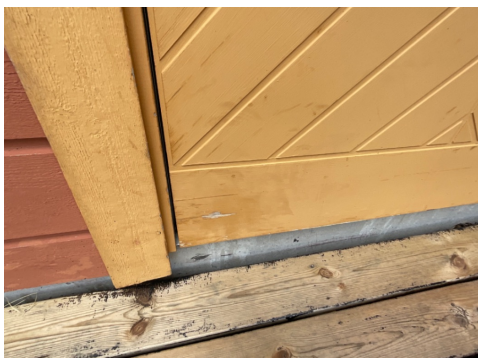
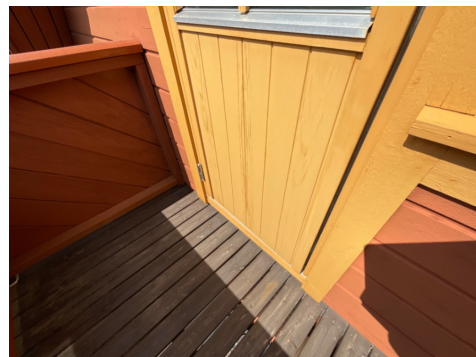
- Karmene i dører er værslitte utvendig og det er sprekker i trevirket.

Utbedring til ønsket tilstand og standard må påregnes.

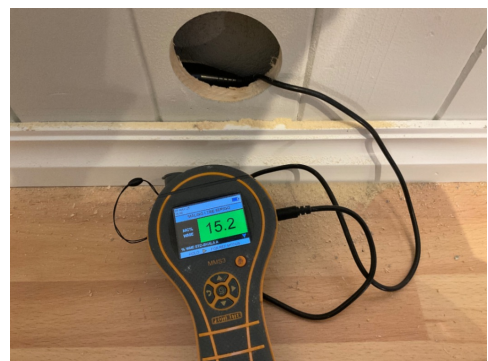
Målingene på viste på befaringsdagen 15,2 vekt% fuktighet.  
Fuktmålingen viser nivå tett opp mot det som defineres som fuktig.

Det anbefales jevnlig kontroll.

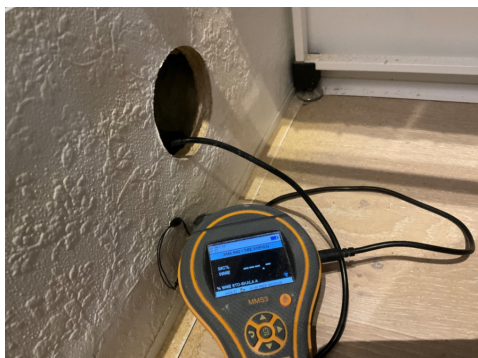
Det ble foretatt hulltaking i vegg mot bad, fra tilstøtende soverom. Hulltaking er foretatt, uten å påvise unormale forhold. Det ble ikke avdekket tegn til skader. Målingene viste på befaringsdagen normale fuktverdier.

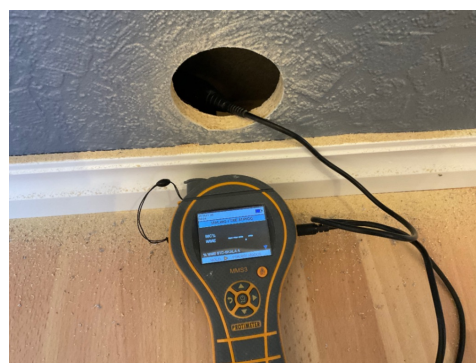
Det ble foretatt hulltaking i vegg mot bad, fra tilstøtende soverom. Hulltaking er foretatt, uten å påvise unormale forhold. Det ble ikke avdekket tegn til skader. Målingene viste på befaringsdagen normale fuktverdier.

Det skal nevnes at hulltaking er foretatt et stykke utenfor dusj sonen, grunnet manglende adkomstmuligheter.

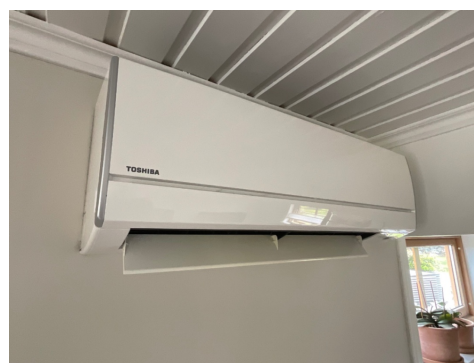
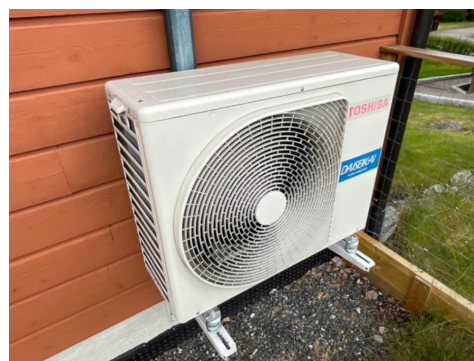
- Det er ikke behov for utbedringstiltak siden varmesentralen fungerer i dag, men ut ifra alder kan skader plutselig oppstå på eldre anlegg.

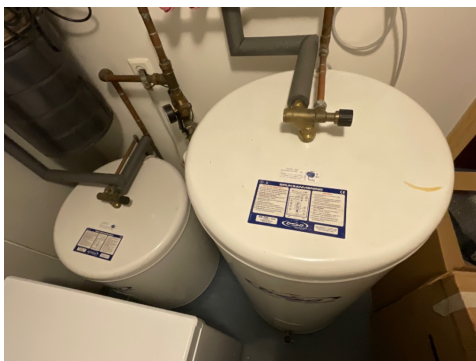
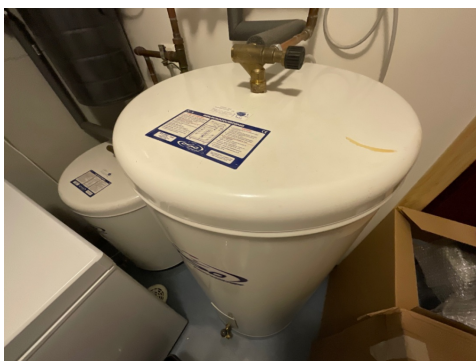
- Det er ikke behov for utbedringstiltak siden tanken fungerer i dag, men ut ifra alder kan skader plutselig oppstå på eldre tanker.

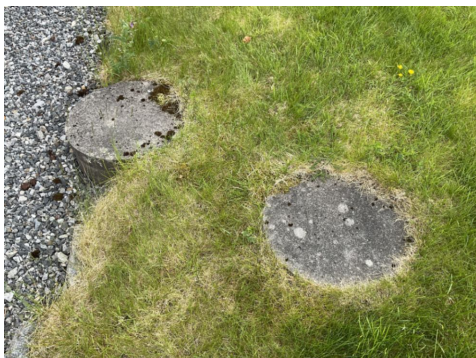
Det er påvist kummer i hage. Tilstand og funksjon er ikke nærmere vurdert.
