Magna Bugges vei 6, 3610 KONGSBERG

**Attraktiv enebolig over 3 plan med godkjent hybel. Populær og solrik beliggenhet på pent opparbeidet tomt - Garasje!**

# Tilstandsrapport

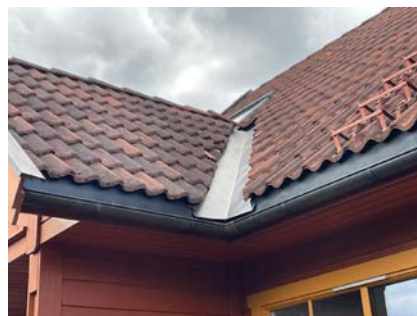
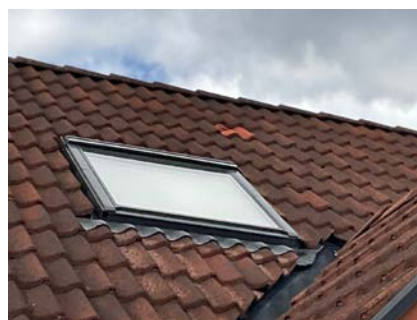
### TG 3 Nedløp og beslag

Renner og nedløp er av plastbelagt stål fra byggeår, og takvannet ledes til rør i grunn/terreng.

**Vurdering av avvik:**

Endelige kostnader vil avgjøres av ytterligere undersøkelser, og behov for utbedringer.

**Kostnadsestimat: 10 000 - 50 000**

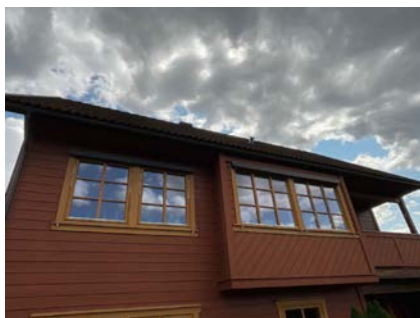
## ! TG 2 Veggkonstruksjon

Veggene har bindingsverkskonstruksjon fra byggeår. Fasade/kledning har liggende bordkledning.

### Vurdering av avvik:

- Det må foretas tiltak for å lukke avviket.

Det anbefales vask og overflatebehandling av fasade.

**Kostnadsestimat: Ingen umiddelbar kostnad**

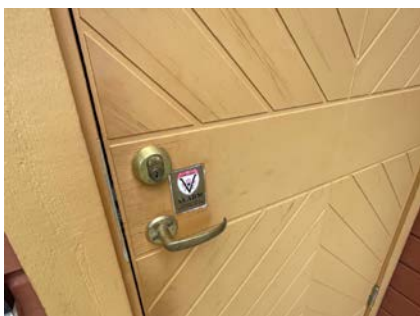
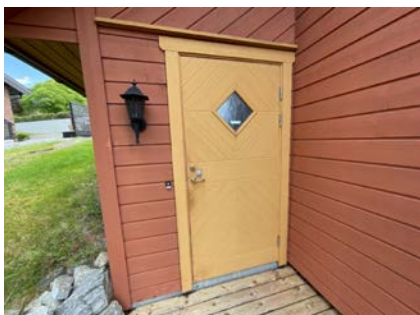
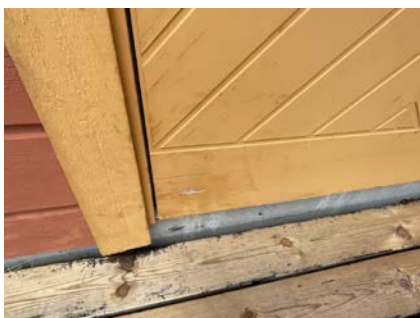
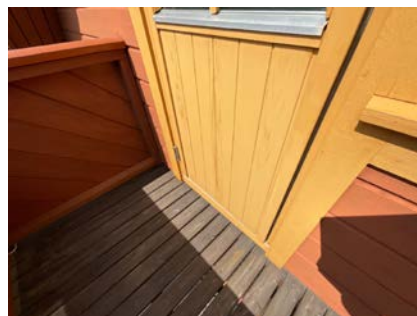
## TG 2 Balkonger, terrasser og rom under balkonger

Boligen har en terrasseplattning på 5 m<sup>2</sup>, ved inngangsparti. Terrassen er konstruert med trekonstruksjon.

Utbedring til ønsket tilstand og standard må påregnes.

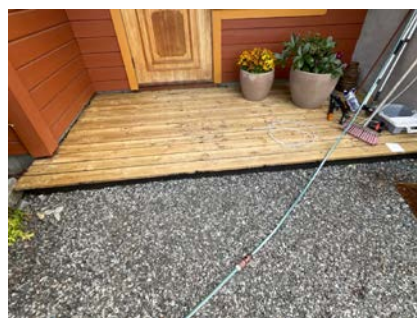
## TG 2 Balkonger, terrasser og rom under balkonger - 2

Boligen har en terrasseplattning på 3 m<sup>2</sup>, ved inngangsparti til hybel. Terrassen er konstruert med trekonstruksjon.

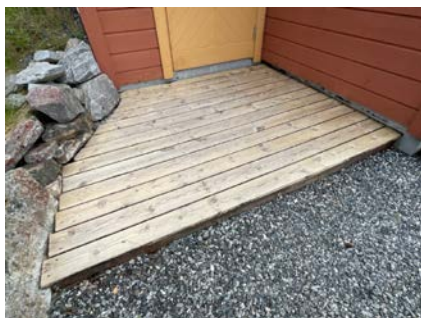
## ! TG 3 Balkonger, terrasser og rom under balkonger - 2 - 3

Boligen har en dels takoverbygget terrasse på 40 m<sup>2</sup>, med adkomst fra kjøkken, vaskerom og terreng. Terrasse er konstruert med trekonstruksjon, og har et rekkverk av tre.

- Det er påvist fukt-/råtekader i konstruksjonen.
- Rekkverket er for lavt i forhold til dagens krav til rekkverkshøyder.
- Det er værslitt/oppsprukket trevirke/trepaneler.
- Konstruksjonene har skjevheter.

- Gjennomføre ytterligere undersøkelser og foreta utbedring av skade.
- Lokal utbedring må utføres.
- Det må foretas tiltak for å lukke avviket.
- Det er ikke krav om utbedring av rekkverkshøyde opp til dagens forskriftskrav.

Utbedring til ønsket tilstand og standard må påregnes. Endelige kostnader vil avgjøres av ytterligere undersøkelser, og behov for utbedringer.

**Kostnadsestimat: 10 000 - 50 000**

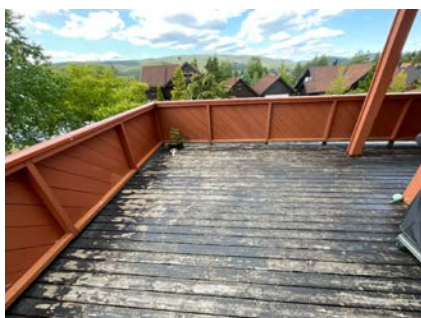
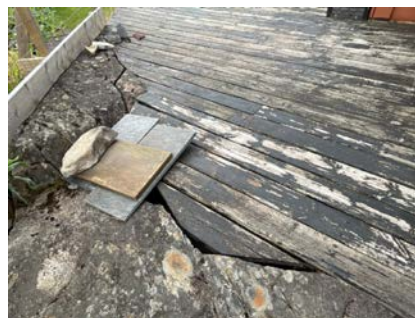
## ! TG 2 Balkonger, terrasser og rom under balkonger - 2 - 3 - 4

Boligen har en balkong på 4 m<sup>2</sup>, med adkomst fra soverom i 2. etasje. Balkong er konstruert med trekonstruksjon, og har et rekkverk av tre.

- Det må foretas tiltak for å lukke avviket.
- Rekkverkshøyde må endres for å tilfredsstille krav på byggemeldingstidspunktet.
- Det er ikke krav om utbedring av rekkverkshøyde opp til dagens forskriftskrav.

Utbedring til ønsket tilstand og standard må påregnes. Endelige kostnader vil avgjøres av ytterligere undersøkelser, og behov for utbedringer.

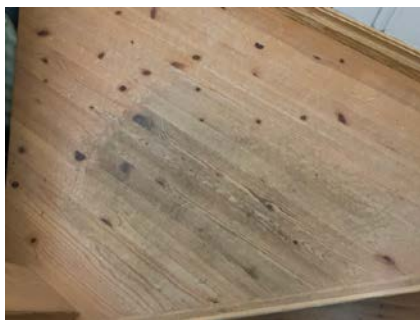
## TG 2 Etasjeskille/gulv mot grunn

Etasjeskiller er av trebjelkelag.

- Det er målt høydeforskjell på mellom 15-30 mm gjennom hele rommet. Tilstandsgrad 2 gis med bakgrunn i standardens krav til godkjente måleavvik.
- Målt høydeforskjell på mellom 10 - 20 mm innenfor en lengde på 2 meter. Tilstandsgrad 2 gis med bakgrunn i standardens krav til godkjente måleavvik.

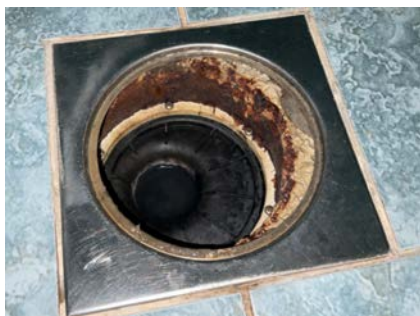
2. ETASJE > BAD

## Tilliggende konstruksjoner våtrom

Det ble foretatt hulltaking i vegg mot bad, fra tilstøtende soverom. Hulltaking er foretatt, uten å påvise unormale forhold. Det ble ikke avdekket tegn til skader. Målingene viste på befaringsdagen normale fuktverdier.

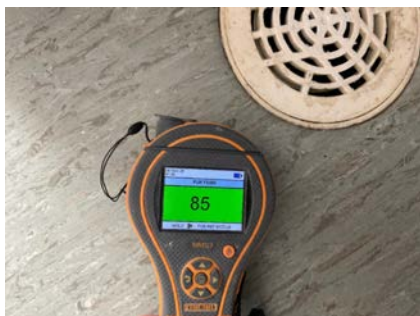
## UNDERETASJE - HYBEL > BAD/VASKEROM

### ! TG 3 Generell

- Manglende oppgradering av våtrommet medfører høy risiko for at konstruksjonene ikke vil tåle vanlig bruk av vann eller lekkasjer. Selv om det er dusjkabinett, er det fortsatt en betydelig risiko for at våtrommets konstruksjoner ikke tåler lekkasjer. Dette kan føre til fuktskader på tilstøtende konstruksjoner.

Utbedring etter eget ønske om oppgradering til dagens standard.

**Kostnadsestimat: 100 000 - 300 000**

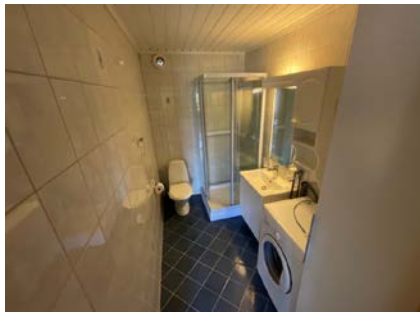
## UNDERETASJE - HYBEL > BAD/VASKEROM

### ! TG 1 Tilliggende konstruksjoner våtrom

Det ble foretatt hulltaking i vegg mot bad, fra tilstøtende soverom. Hulltaking er foretatt, uten å påvise unormale forhold. Det ble ikke avdekket tegn til skader. Målingene viste på befaringsdagen normale fuktverdier.

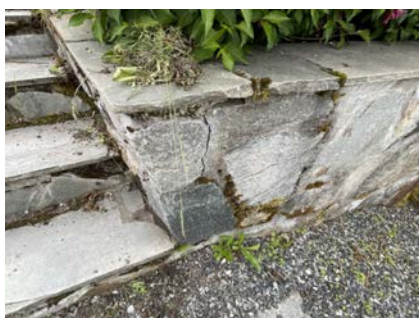
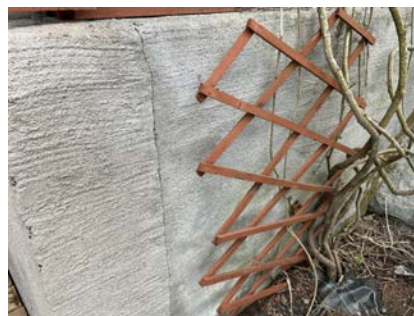
## TG 2 Terrengforhold

Eiendommen ligger i et skrånet terrengforhold.

Det anbefales bedring av fall forhold på terreng bort fra boligen. Grunnforhold kan spille inn på hvor krevende/ lett det er å etablere godt fall bort fra bygningen på alle sider. Endelig kostnad til dette er derfor usikker.

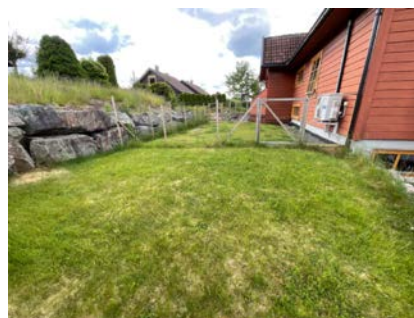
## TG 2 Utvendige vann- og avløpsledninger

Utvendige avløpsrør er av plast og er fra 1999. Det er offentlig avløp via private stikkledninger. Utvendige vannledninger er av plast (PEL) og er fra 1999. Det er offentlig vannforsyning via private stikkledninger.

- Det er ikke behov for utbedringstiltak siden anlegget fungerer i dag, men ut ifra alder kan skader plutselig oppstå på eldre anlegg.
