Tilstandsrapport

Enebolig

Engveien 5, 1960 LØKEN

Befaringsdato: 01.07.2024

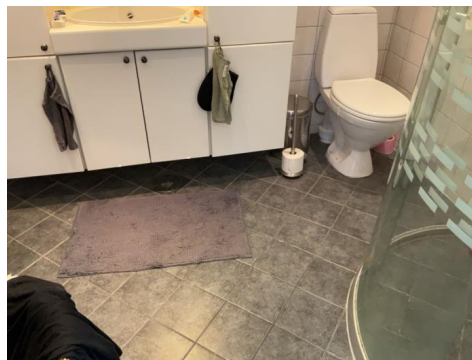
1. ETASJE > BAD/WC/VASKEROM

Bad/wc/vaskerom ble bygget i 2011 iht. eier.
Det er ikke fremlagt noe dokumentasjon på våtrommet.
Baderommet er bygget av eier selv.
