Engveien 5, 1960 LØKEN

Befaringsdato: 01.07.2024

Rapportdato: 04.07.2024

Tilstandsrapport

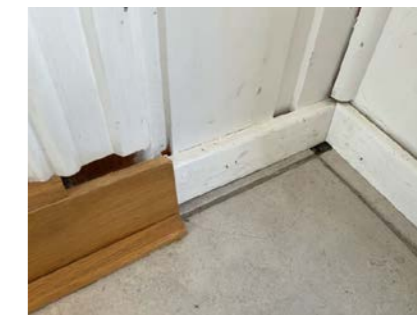
TG 2 Gulv mot grunn/gulv i 1. etasje

Gulv i 1. etasje er av betongdekke. Det ble gjort stikkprøvekontroll med nivellering av gulv i boligen.

- Målt høydeforskjell på mellom 10 - 20 mm innenfor en lengde på 2 meter. Tilstandsgrad 2 gis med bakgrunn i standardens krav til godkjente måleavvik.

Det ble stedvis målt planavvik med ca. +/- 10mm på 2 meters lengde.

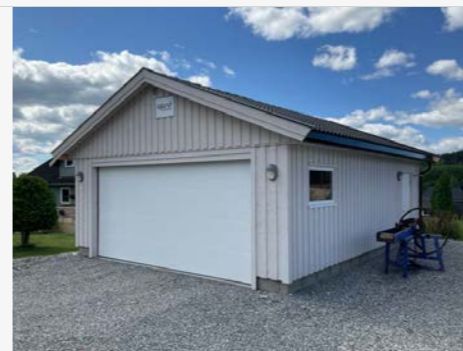
Garasje

Det mangler murpuss/forblending av ringmur.
Det er sprekker/riss i betonggulvet.
