# Tilstandsrapport

Tomannsbolig

Parkvegen 3 A, 2380 BRUMUNDDAL

Befaringsdato: 15.09.2025

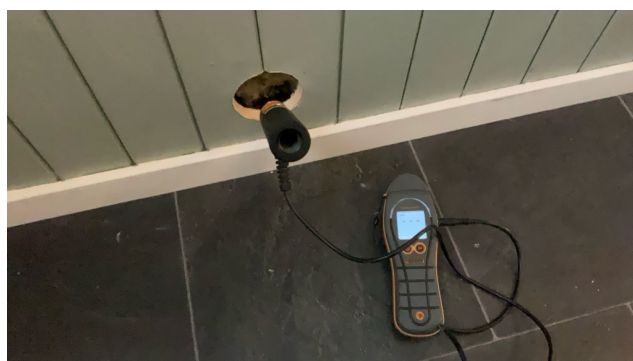
Hulltaking er foretatt uten å påvise unormale forhold. Hulltaking er foretatt ved/i gang bak dusjsone..

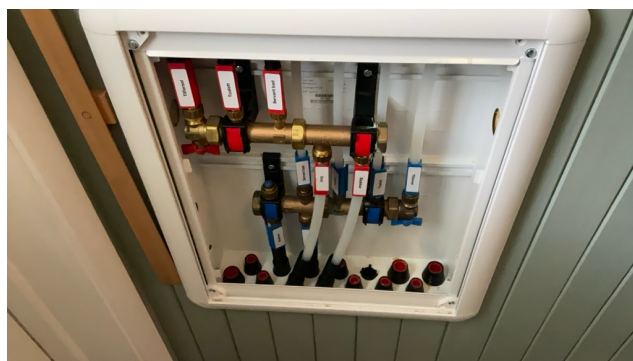
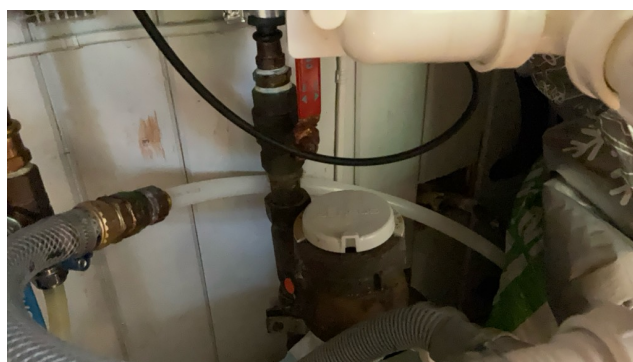
Innvendige vannledninger er av plast (rør i rør) og noe kobber. Det er besiktiget i rørskap. Plast vannledning i inntak, vannmåler og stoppekran under kjøkkenvask.

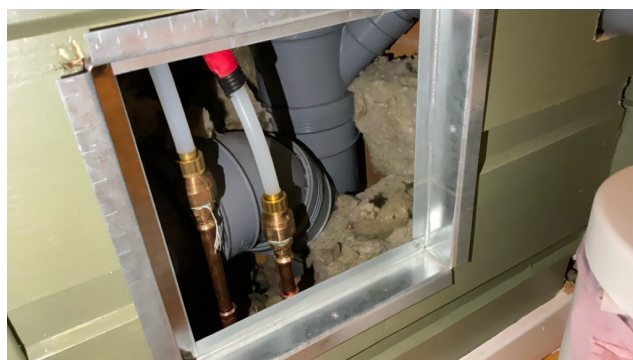
Det er avløpsrør av plast.

- Eldre avløpsrør har blant annet større sannsynlighet for lekkasjer, noe som kan føre til omfattende og kostbare vannskader i boliger.
- Det er ikke behov for utbedringstiltak siden anlegget fungerer i dag, men ut ifra alder kan skader plutselig oppstå på eldre anlegg.

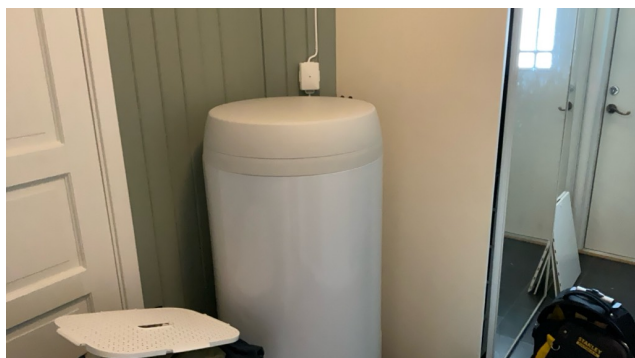
Varmtvannstanken er på ca. 200 liter.
