Parkvegen 3A, 2380 BRUMUNDDAL

**BRUMUNDDAL - Sentralt  
beliggende halvpart av  
tomannsbolig med gode  
solforhold. Garasje.**

Befaringsdato: 15.09.2025

Rapportdato: 18.09.2025

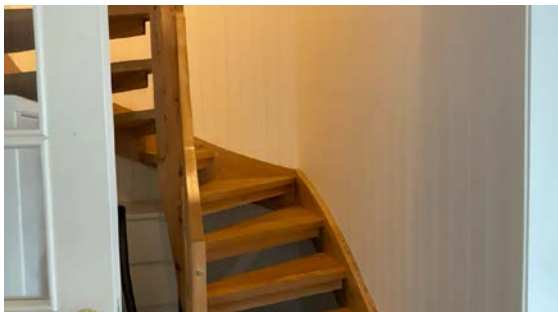
### Vurdering av avvik:

### Konsekvens/tiltak

- Håndløper må monteres på vegg for å tilfredsstille krav på byggetidspunktet.

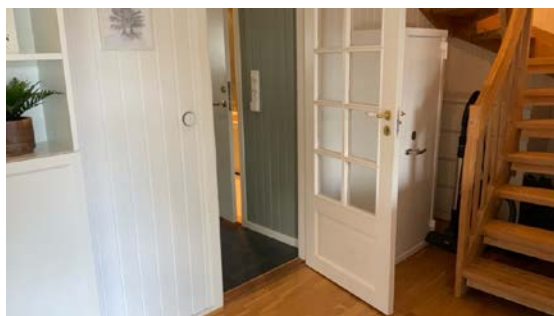
## TG 2 Innvendige dører

Innvendig har boligen malte fyllingsdører.

### Vurdering av avvik:

### Konsekvens/tiltak

- Enkelte dører må justeres.

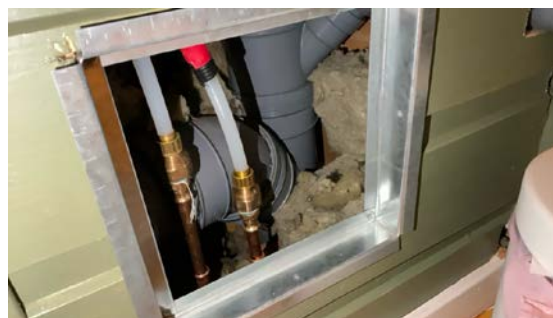
### TG 2 Avløpsrør

Det er avløpsrør av plast.

#### Konsekvens/tiltak

- Eldre avløpsrør har blant annet større sannsynlighet for lekkasjer, noe som kan føre til omfattende og kostbare vannskader i boliger.
- Det er ikke behov for utbedringstiltak siden anlegget fungerer i dag, men ut ifra alder kan skader plutselig oppstå på eldre anlegg.
