Parkvegen 3A, 2380 BRUMUNDDAL

**BRUMUNDDAL - Meget fint  
beliggende halvpart av  
tomannsbolig med gode  
solforhold. Garasje. Sentrumsnær.**

Befaringsdato: 15.09.2025

Rapportdato: 18.09.2025

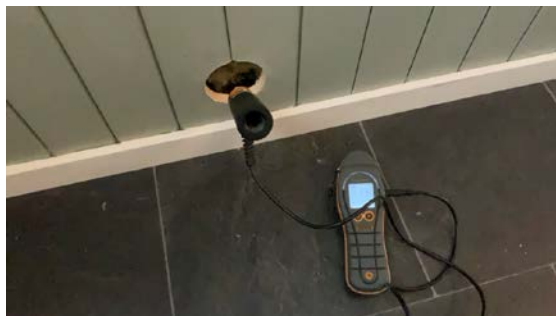
## TG 0 Tilliggende konstruksjoner våtrom

Hulltaking er foretatt uten å påvise unormale forhold. Hulltaking er foretatt ved/i gang bak dusjsone..

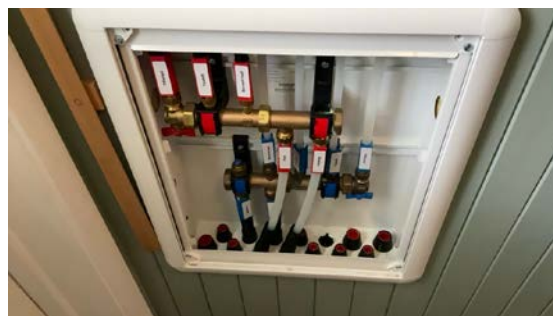
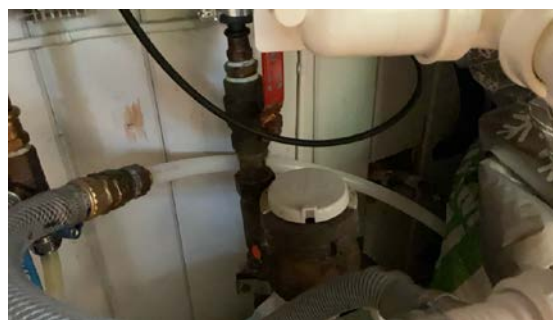
### TG 1 Vannledninger

Innvendige vannledninger er av plast (rør i rør) og noe kobber. Det er besiktiget i rørskap. Plast vannledning i inntak, vannmåler og stoppekran under kjøkkenvask.

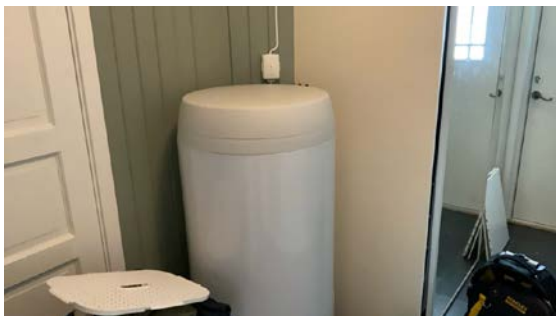
## ! TG 1 Varmtvannstank

Varmtvannstanken er på ca. 200 liter.
