Tilstandsrapport

Enebolig

Lønnerudstubben 3, 2436 VÅLER I SOLØR

Befaringsdato: 03.07.2024

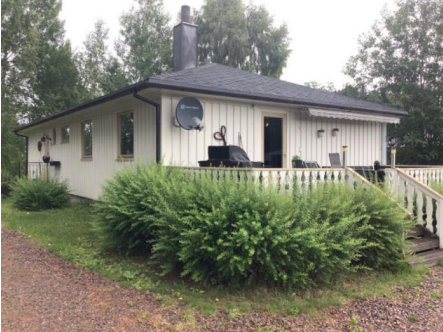
Et nedløpsrør ledes kort fra bolig, og et nedløpsrør har løsnet fra drenerør.
Det er påvist frostsprengte nedløpsrør.

Takvann bør ledes tilfredsstillende langt vekk fra bolig i rør over eller under terreng, og løsnet nedløpsrør bør kobles på igjen.
Frostsprengte nedløpsrør bør skiftes ut da lekkasje vil føre til økt fuktbelastning på konstruksjoner, og årsaken til frostspreng bør utbedres. Dette kan være ved å spyle opp drenerør.
