# Tilstandsrapport

Enebolig

Sandsveien 40 , 3148 HVASSER

Befaringsdato: 03.02.2026

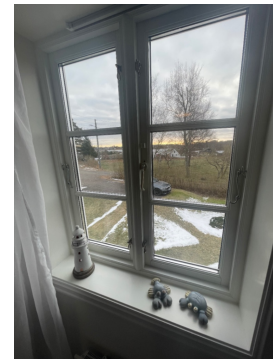
### Vurdering av avvik:

- Det er avvik:

Vinduet i 2. etasje bør justeres slik at det åpnes og lukkes uten motstand, for å sikre funksjonalitet og forhindre ytterligere slitasje.

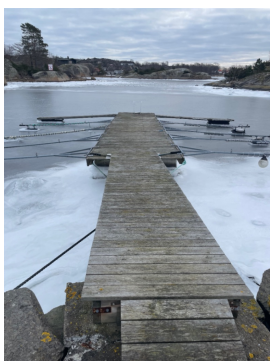
### Vurdering av avvik:

#### • Det er avvik:

Det bør gjennomføres jevnlig vedlikehold og nødvendige utskiftninger av bryggeanlegget for å sikre funksjon og forlenge levetiden. Manglende vedlikehold kan føre til økt slitasje, redusert sikkerhet og behov for mer omfattende reparasjoner på sikt. Vedlikeholdsansvaret påhviler sameiet.

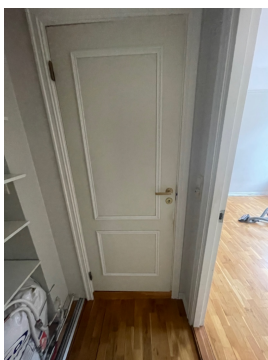
### Vurdering av avvik:

- Det er avvik:

I 2. etasje er det påvist avvik på enkelte dører som tilsier at det bør gjennomføres tiltak.

Dører i 2. etasje bør justeres for å sikre funksjonalitet og forhindre økt slitasje eller skade på karm og dør. Manglende tiltak kan føre til redusert brukervennlighet og ytterligere forringelse av dørene.
