Sandsveien 40, 3148 HVASSER

**Sjel, sjø og sol fordelt på to tomter
og med to båtplasser | Få meter til
stranda| Familearv og Brøtsøidyll**

Tilstandsrapport

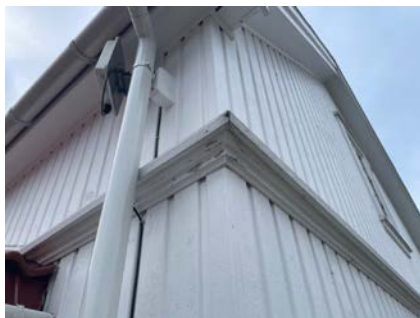
ⓘ TG 2 Takkonstruksjon/Loft

Punktet må sees i sammenheng med Takteking

På takkonstruksjonen over sommerstue/under balkong er det fra yttersiden observert at konstruksjonen ikke er luftet. Manglende lufting øker risikoen for fukt- og kondensskader.

Taktekking over sommerstue er også av eldre dato, noe som øker risikoen for vannlekkasjer.

Det bør etableres tilfredsstillende lufting av takkonstruksjonen over sommerstue/under balkong for å redusere risikoen for fukt- og kondensskader.

Videre anbefales det å vurdere utskifting eller utbedring av takteking over sommerstue, da eldre takteking øker risikoen for vannlekkasjer og påfølgende skader på underliggende konstruksjoner.
