# Tilstandsrapport

Enebolig

Tandbergvegen 5, 1929 AULI

Befaringsdato: 26.08.2025

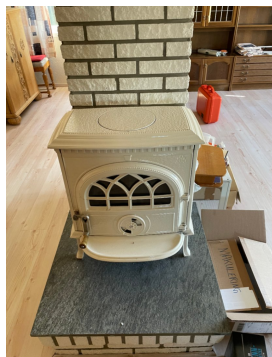
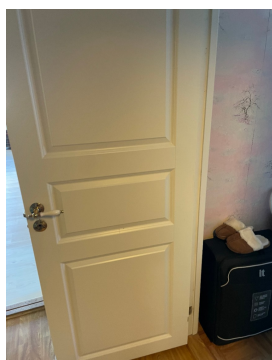
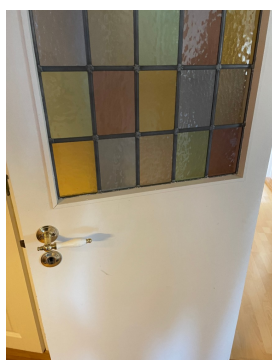
## ! TG 1 Innvendige dører

Det er både laminat dører og hvite profilerte dører i boligen. Normal slitasje men noe utidsmessig.

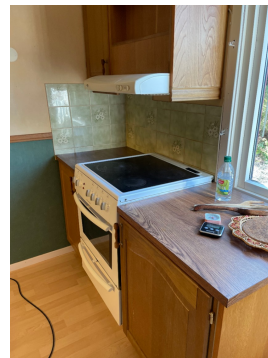
#### TG 1 Avtrekk

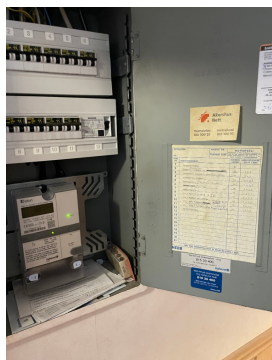
El faget ligger ikke under undertegneds fagområde og på generelt basis så vil eldre anlegg derfor anbefales el- kontroll.

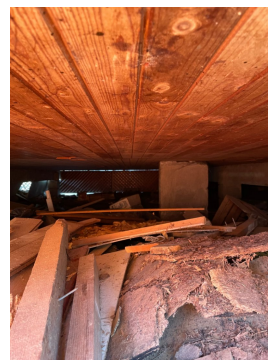
Tilbygg er bygget på som garasje og boder og da usikker konstruksjon på bla soverom bakerst i tilbygg.

Antatt støpt gulv i hele tilbygg men da ikke kjent type eller måte dette er bygget på.
