Røllikvegen 23, 7340 OPPDAL

**Innholdsrik og oppgradert  
enebolig med stor tomt og  
dobbelgarasje**

| Tilstandsrapport ..... | 55 |

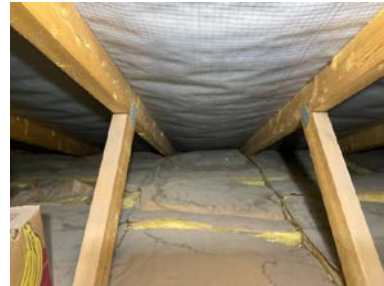
Isolasjon tett mot undertak.

Det bør etableres åpning av isolasjon ved raftvegger slik at det dannes luftespalte mellom isolasjon og undertak. Konsekvensen om dette ikke utbedres kan være kondensering av kaldloftet med påfølgende fuktskader.

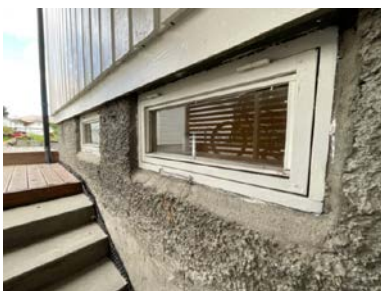
Kjellervindu

- Karmene i vinduer er slitte og det er sprekker i trevirket.

- Det må påregnes noe vedlikehold og at enkelte vinduer må skiftes ut.

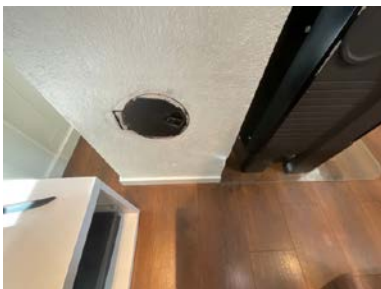
## 1 TG 2 Rom Under Terreng

Gulvet er av betong teppeflis og laminat. Veggene har plater og åpne konstruksjoner mot murpuss. Hulltaking er foretatt inne på soverom- hybel, uten å påvise unormale forhold. Fuktkvotemåling (vekt%) i konstruksjonen ble målt til 13%

Det ble på enkelte åpne kjellervegger påvist slatutsalg på nedre del av vegg. Dette indikerer fuktttransport gjennom konstruksjonen.

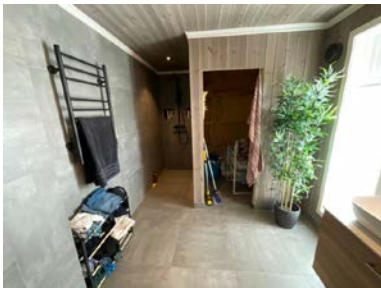
Synlig membran ved dørterksel

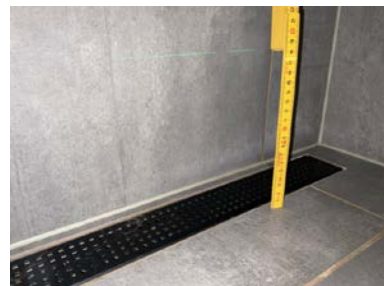
Høydeforskjell på 40mm fra topp flis ved dør til topp flis ved sluk.

- Vær oppmerksom ved bruk. For å få tilstandsgrad 0 eller 1 må gulvet bygges om, for å få riktig fall til sluk. Det vil imidlertid sjelden være økonomisk rasjonelt som et enkeltstående tiltak. Ved en eventuell renovering, påse at våtrommet bygges med riktig fall til sluk.

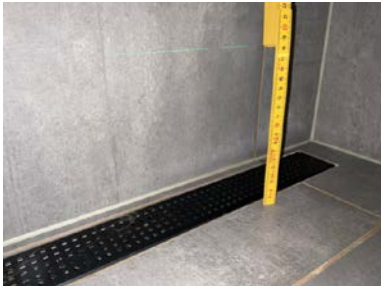
Plast rennesluk, membran lar seg ikke påvise ved denne type sluk.

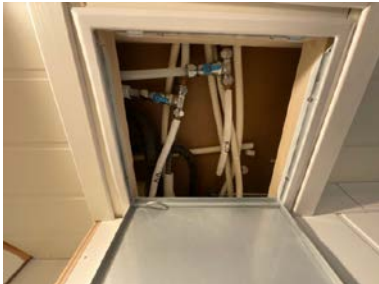
### TG 2 Vannledninger - Rør i Rør

Innvendige vannledninger er av plast (rør i rør). Det er etablert samlestokk inne i bod.

Oppstår det lekkasjer på samlestokk eller vannrør vil ikke dette gå til kontrollert avløp men renne fritt i rommet. Ved større lekkasjer vil det kunne oppstå at lekkasjevann renner ut i tilstøtende rom.

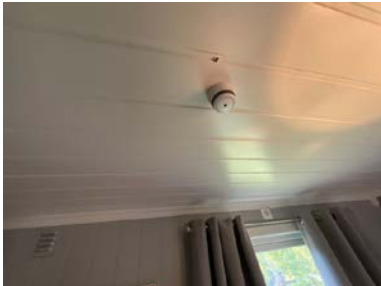
Nye brannslukere 2025
