# Tilstandsrapport

Enebolig

Foldavegen 5328, 7970 KOLVEREID

Befaringsdato: 24.04.2025

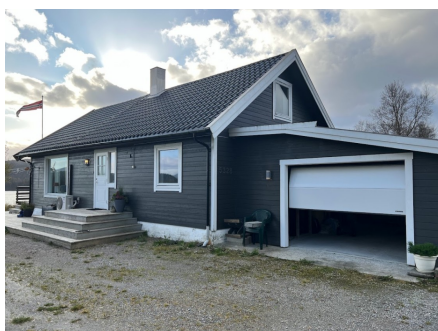
- Det mangler snøfangere på hele eller deler av taket, men det var ikke krav om dette på byggemeldingstidspunktet.
- Det er avvik:

Forholdet angående snøfangere er vurdert ut fra byggemeldingstidspunkt da det ikke var krav til snøfangere men ny taktekking ble lagt i 2015 og da det er glatte takplater og bratt takvinkel anbefales det montering av snøfangere grunnet sikkerhet. Det bemerkes likevel at slike eldre konstruksjoner har begrenset bæreevne og ved mye snø på taket vil dette medføre økt belastning. Må monteres takstige iht. dagens krav der stiger skal innfestes i konstruksjon.

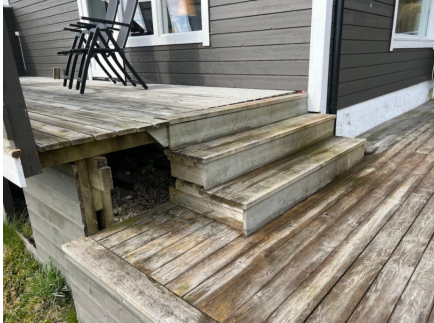
- Rekkverket er for lavt i forhold til dagens krav til rekkverkshøyder.
- Det er avvik:

Det er noe mangelfull dimensjonering av gulvbjelker som medfører noe svikt i konstruksjon samt noe slitasje på overflater.

Angående manglende rekkverk kan det anbefales montering fra hjørne og bort til trapp samt at det kan anbefales noe forsterkning av bjelkelag samt normal overflatebehandling.

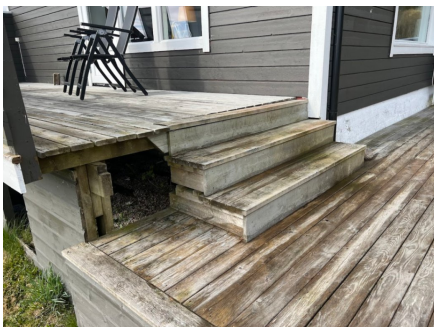
- Det er avvik:

Kan anbefales rekkverk eller håndlist iht. krav selv om det er lav høyde
