Haugsvegen 2, 2270 FLISA

## Nøkkelinformasjon

Befaringsdato: 27.02.2026

Rapportdato: 04.03.2026

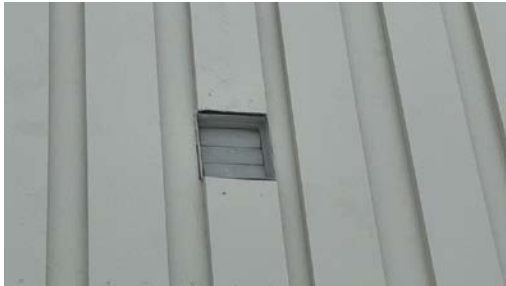
Utett løsning rundt veggventil.

Forsegling av løsning rundt veggventil.

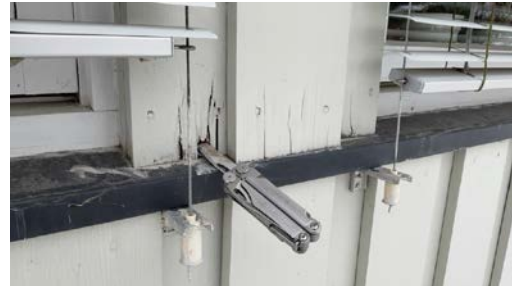
Råte i kledning rundt vindu

Vedlikehold av overflater og utskifting av råteskadet treverk.

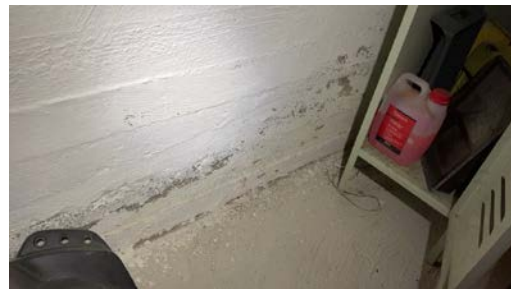
Eksempel på avskaling av maling.

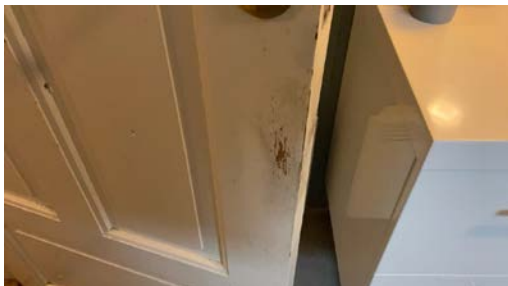
Eksempel på slitasje.

Justering og tilpasning.

Vedlikehold av overflater.

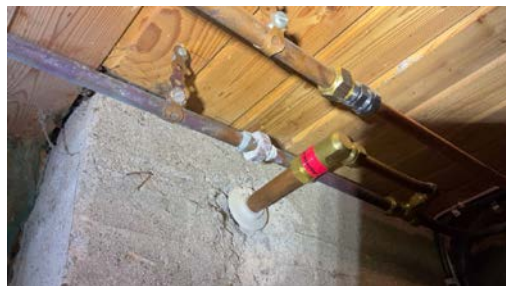
Det drypper fra rørskjøt i kjeller.
