# Tilstandsrapport

📍 Alfred Uglands veg 2 , 4735 EVJE

# gnr. 50, bnr. 66

Rapportdato: 23.12.2025

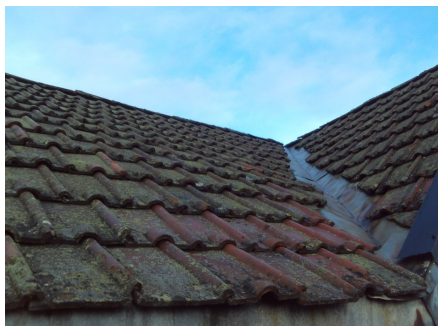
Deler av taktekingen.

- Tidspunkt for utskiftning av takteking nærmer seg.
- Når takteking og undertak begynner å bli gamle, øker risikoen for lekkasjer, noe som kan føre til omfattende og kostbare reparasjoner av underliggende konstruksjoner dersom en ikke foretar tiltak på konstruksjonene før dette oppstår.
- Knekte takstein må skiftes.
- Tidspunkt for utskiftning av undertak nærmer seg.

Når taktekingen må skiftes med undertekking med sløyfer og lekter byttes samtidig.

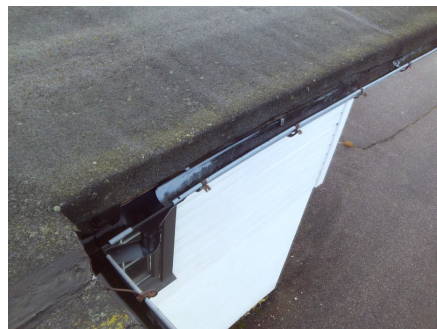
Deler av takrenner på eldste deler.

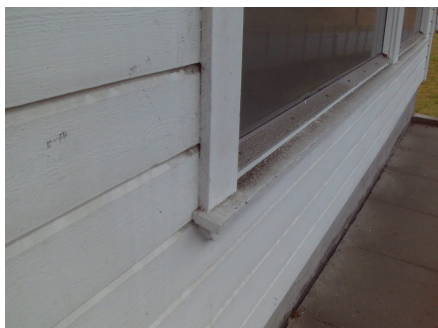
Deler av kledningen med tilhørende belistninger.

- Det bør foretas tiltak for å bedre lufting av kledningen.
- Uten tilstrekkelig lufting bak bordkledningen kan fuktighet som trenger inn bak bordene eller gjennom veggen innenfra ikke tørke opp. Dette skaper ideelle forhold for råtesopp og muggvekst.

Ellers må vanlig normalt vedlikehold beregnes på fasader med enkelte utskiftninger av kledning på noe sikt på grunn av normal slitasje og elde.

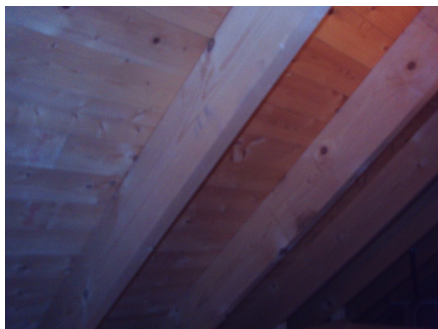
Deler av kaldtloftet over siste tilbygget del.

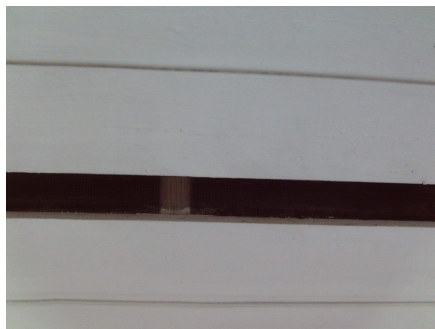
Bra med tilgang på luft i fra gesimser.

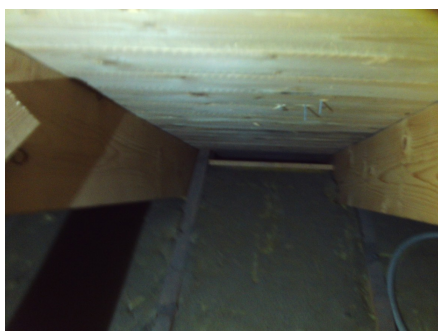
Lufting er funnet i orden.

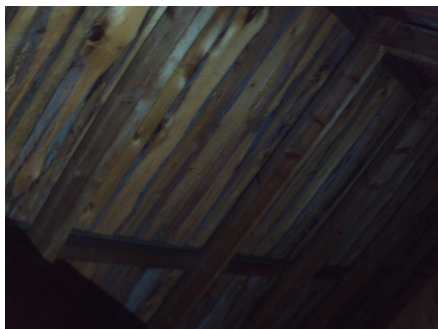
Deler av takkonstruksjone

Utskiftning av deler av undertaket bør beregnes når taktekkingen med undertekking skal byttes.

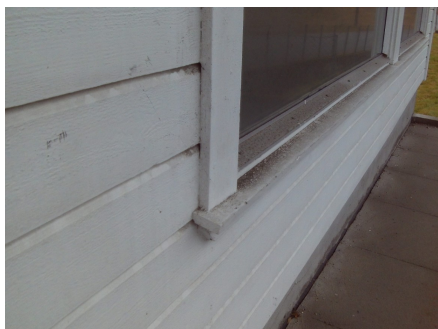
Malte noe eldre større trevinduer med fast karm i hovedetasjen og et nyere toppsving i frisørsalong.  
Vanlig normalt vedlikehold må beregnes på disse vinduer.

Normal slitasje på store vinduer utvendig

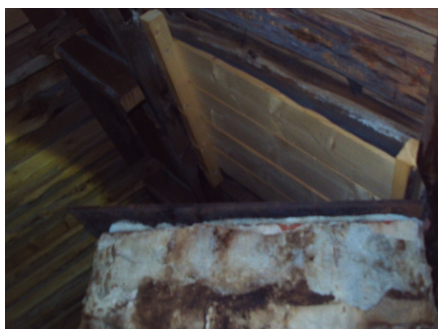
Eldre mursteinspipe som ikke er bruk og er blitt fjærnet i fra yttertak og ned til kaldtloftet.

Pipe er ikke i bruk

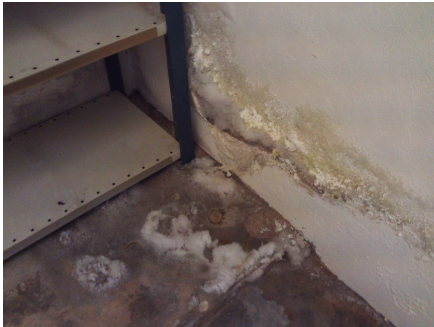
Noe fuktvandring ble registrert ved søk i nedre del av grunnmur og direkte på støpte gulv med en fuktighetsindikator i tre mindre boder i bakkant mot opprinnelig grunnmur. Dette har sammenheng med at det ikke ble brukt fuktsperre (plast) under gulvstøpen og fundamenter i denne byggeperioden som gjør at det alltid vil kunne bli noe oppsug av jordfuktighet. Kan også være svikt i drenering/fuktsikring. En del fuktmerker på grunnmur med større saltutslag og høy fuktighet i disse boder. Er benyttet dampspærre (plast) på innsiden av utforede og isolerte vegger som var vanlig i denne byggeperioden.

Ene boden.

Det er viktig at ikke mer av grunnmur blir foret ut og lukket inne før årsaken til noe fuktighet er blitt utbedret. Nevnte tre boder må ventileres bedre for å unngå høy fuktighet i disse boder. Problemet med dampspærre på innsiden av utforede vegger er at om det skulle bli litt fuktighet/kondens i veggen vil ikke dette få tørket opp og dermed grobunn for mugg og råte. Se også punkt drenering.

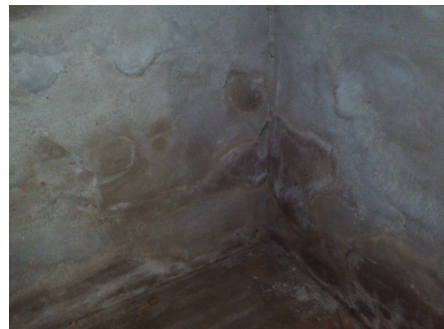
Ytterhjørne av ene boden.

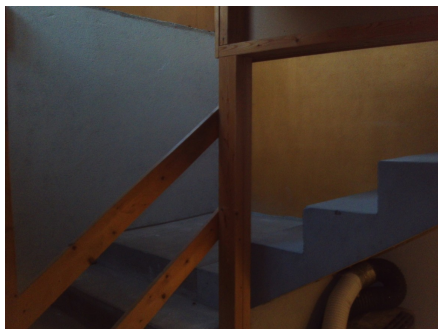
Betongtrapp i ene trapperommet

- Åpninger er såpass store at det ut ifra sikkerhetsmessige forhold anbefales å lage mindre åpninger.
- Håndløper må monteres på vegg for å tilfredsstille krav på byggetidspunktet.

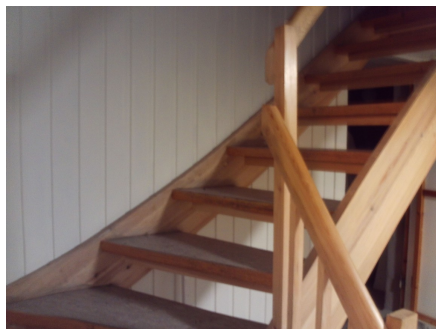
Trapp mellom under og hovedetasjen.

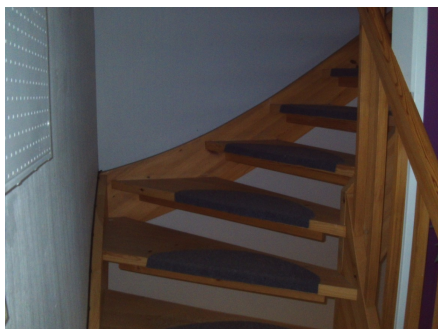
Trapp til loftet.

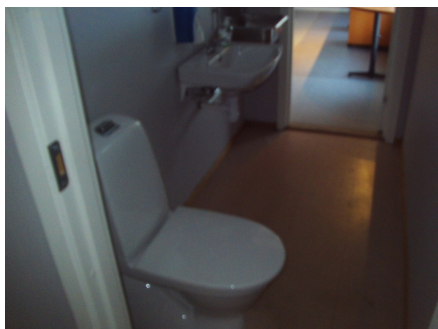
Deler av toalettrom i kontordelen.

Må også opprettes tilgang på luft.

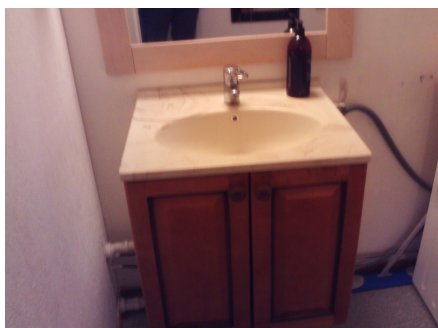
Innredningen.

- Det må foretas tiltak for å lukke avviket.
- Det bør etableres tilfredsstillende tilluft til toalettrom, f.eks. luftespalte ved dør e.l.

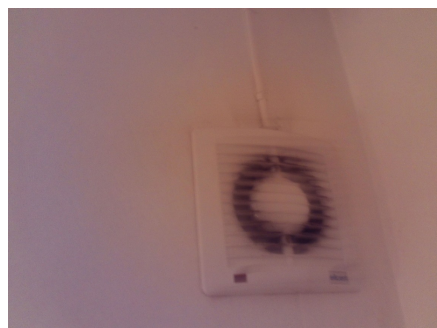
Vifte for ventilasjon av rommet.

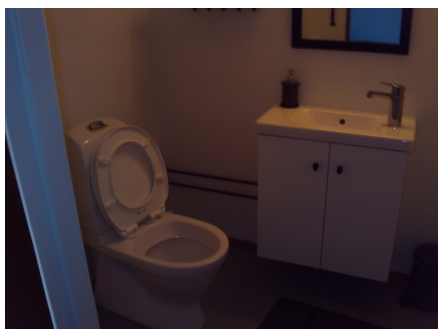
Deler av toalettrom i underetasjen.

- Mekanisk avtrekk bør etableres på toalettrom.
- Det bør etableres tilfredsstillende tilluft til toalettrom, f.eks. luftespalte ved dør e.l.

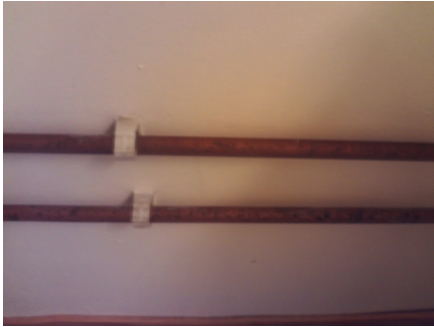
Kobberrør.

- Det er ikke behov for utbedringstiltak siden anlegget fungerer i dag, men ut ifra alder kan skader plutselig oppstå på eldre anlegg.

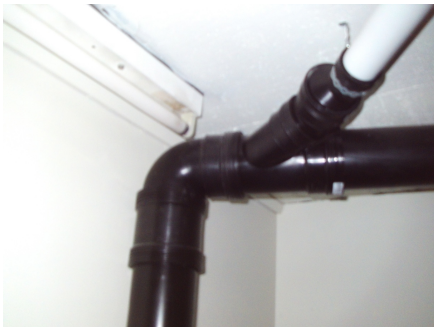
Plastrør

- Det er ikke behov for utbedringstiltak siden anlegget fungerer i dag, men ut ifra alder kan skader plutselig oppstå på eldre anlegg.
- Tidspunkt for utskiftning av avløpsrør nærmer seg.
- Eldre avløpsrør har blant annet større sannsynlighet for lekkasjer, noe som kan føre til omfattende og kostbare vannskader i boliger.

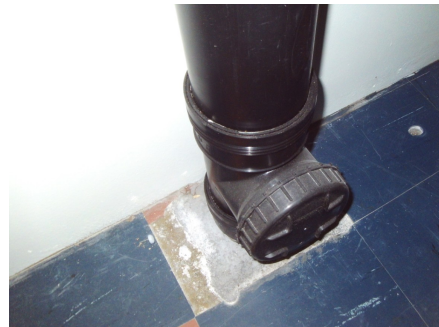
Stakeluke.

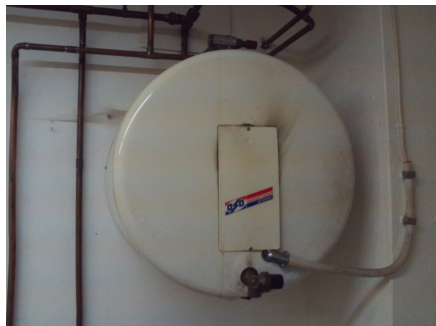
- Det er ikke påvist tilfredsstillende avrenning eller annen kompenserende løsning fra varmtvannstank.
- Det er påvist at varmtvannstank er over 20 år
- Det er avvik:

Bereder i ene boden er i bruk.

- Tiltak:
- Det bør etableres tilfredsstillende avrenning eller lekkasjesikring ved varmtvannstank.

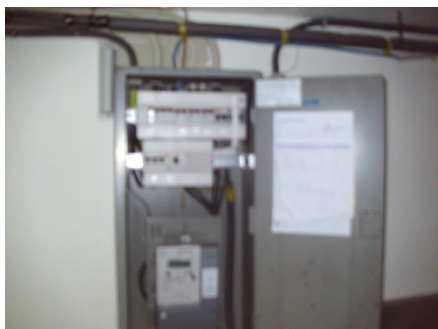
Selve sikringsskapet.

10. Er det tegn på at kabelinnføringer og hull i inntak og sikringsskap ikke er tette, så langt dette er mulig å sjekke uten å fjerne kapslinger?  
**Nei**
11. Finnes det kursfortegnelse, og er den i samsvar med antall sikringer?  
**Ja**
12. Foreta en helhetsvurdering av det elektriske anlegget, dets alder, allmenne tilstand og fare for liv og helse. Bør det elektriske anlegget ha en utvidet el-kontroll?  
**Ja En gjennomgang av eldre anlegg av fagfolk ved jevne mellomrom anbefales.**

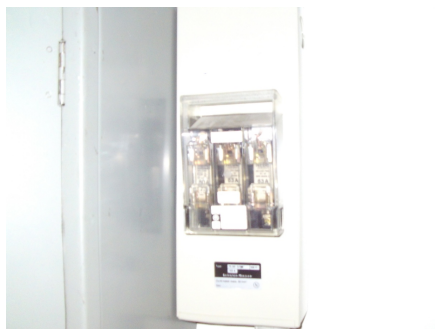
Hovedinntak.

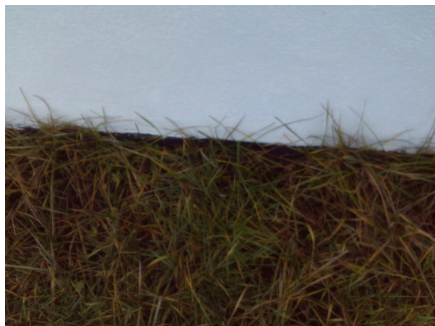
Dreneringen er i fra 90- tallet i rundt tilbygget deler og har synlig fuktsikring av type platon med en klemlist på toppen.

Synlig fuktsikring inntil grunnmur på tilbygget deler.

- Overvåk tilstanden jevnlig. For å få tilstandsgrad 0 eller 1 må dreneringen skiftes ut, men tidspunktet for når dette er nødvendig er vanskelig å si noe om. Bruken av underetg/kjeller vil og være avgjørende.

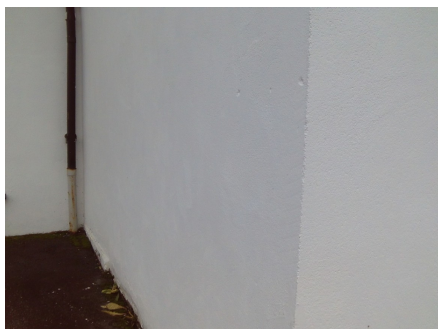
Deler av grunnmur på ene tilbygget del.

- Lokal utbedring må utføres.
