Alfred Uglands veg 2, 4735 EVJE

**Sentrum! Næringsbygg med stort  
potensiale. Medfølger  
garasjeplasser og parkering.**

Velkommen .....2  
Om eiendommen .....30  
Tilstandsrapport .....40  
Egenerklæring .....73  
Nabolagsprofil.....80  
Forbrukerinformasjon ..... 144  
Budskjema ..... 145

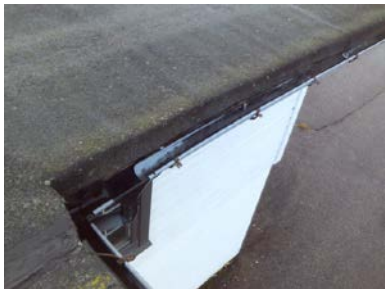
Deler av takrenner på eldste deler.

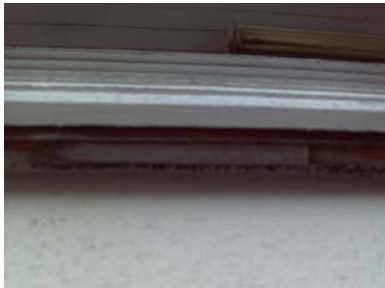
Utvendig veggkonstruksjon:  
Vurdering av avvik:  
• Det er ingen eller liten lufting i nedre kant av kledning mot grunnmur.  
Konsekvens/tiltak  
• Det bør foretas tiltak for å bedre lufting av kledningen.  
• Uten tilstrekkelig lufting bak bordkledningen kan fuktighet som trenger inn bak bordene eller gjennom veggen innenfra ikke tørke opp. Dette skaper ideelle forhold for råtesopp og muggvekst. Ellers må vanlig normalt vedlikehold beregnes på fasader med enkelte utskiftninger av kledning på noe sikt på grunn av normal slitasje og elde.

Noe lite tilgang på luft enkelte steder bak kledningen.

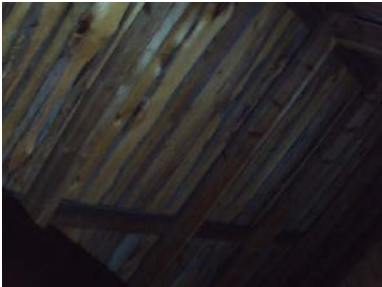
- Det er påvist fukt-/råteskader i takkonstruksjonen. Gjelder himling og vegg i trapperommet. ( ytterste delen av trapperommet er en isolert sperrekonstruksjon) Ellers er der fuktmerker/ kondens i betonghimling frisørsalong.
- Konsekvens/tiltak
- Påviste skader må utbedres.
  - Konstruksjonene må sikres mot råde, sopp og skadedyr.
  - Andre tiltak:

Deler av takkonstruksjone

Utskiftning av deler av undertaket bør beregnes når taktekkingen med undertekking skal byttes.

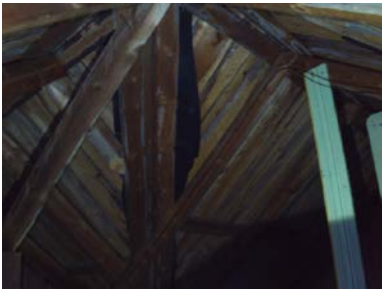
Takkonstruksjon/Loft - 2:  
Vurdering av avvik:  
• Det er begrenset/dårlig ventilering av takkonstruksjonen.  
• Undertaket er misfarget.  
Konsekvens/tiltak  
• Det er ikke behov for utbedringstiltak.  
• Lufting/ventilering bør forbedres. Utskiftning av deler av undertaket bør beregnes når taktekkingen med undertekking skal byttes.

Misfarget undertak (kondensmerker)

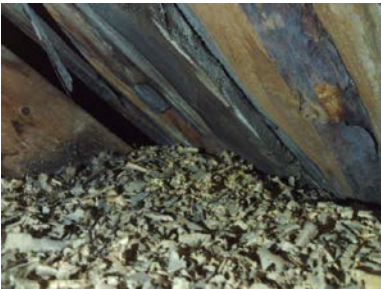
Ingen tilgang på luft

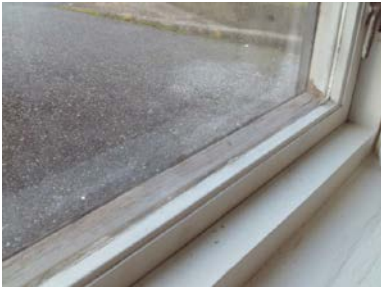
• Karmene i vinduer er slitte og det er sprekker i trevirket. De fleste av disse vinduer bærer preg av slitasje og elde.  
Konsekvens/tiltak  
• Det må påregnes noe vedlikehold og at enkelte vinduer må skiftes ut. En del vedlikehold må beregnes på disse vinduer med enkelte utskiftninger på noe sikt på grunn av normal slitasje og elde.

Eldre topphengslet vindu.

En del vedlikehold må beregnes på disse vinduer med enkelte utskiftninger på noe sikt på grunn av normal slitasje og elde.

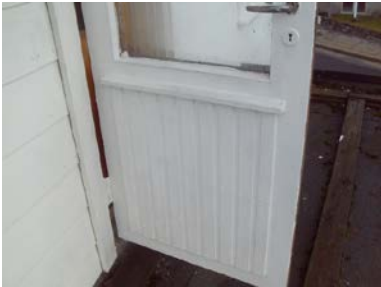
Utvendige dører - 2:  
Vurdering av avvik:  
• Karmene i dører er værslitte utvendig og det er sprekker i trevirket.  
Konsekvens/tiltak  
• Det må påregnes noe vedlikehold og at enkelte dører må skiftes ut. Gjennværende brukstid på denne døren ansees som noe begrenset.

Eldre slitt ytterdør på loftet

- Det må påregnes noe vedlikehold og at enkelte dører må skiftes ut.

Gjennværende brukstid på denne døren ansees som noe begrenset.

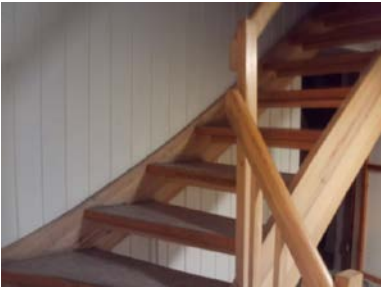
Trapp mellom under og hovedetasjen.

- Åpninger er såpass store at det ut ifra sikkerhetsmessige forhold anbefales å lage mindre åpninger.
- Håndløper må monteres på vegg for å tilfredsstille krav på byggetidspunktet.

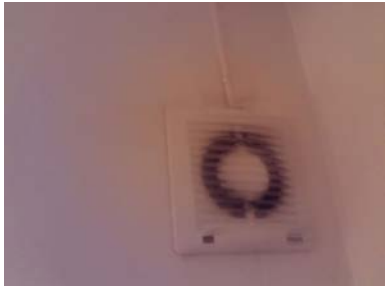
Vifte for ventilasjon av rommet.
