Tilstandsrapport

Enebolig

Sivveien 5, 1570 DILLING

Rapportdato: 14.04.2026

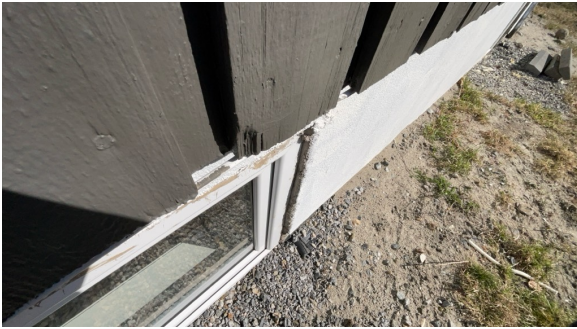
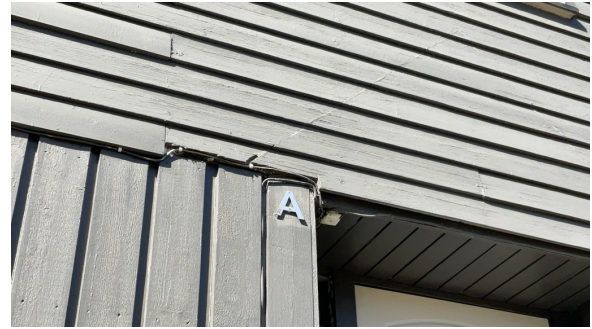
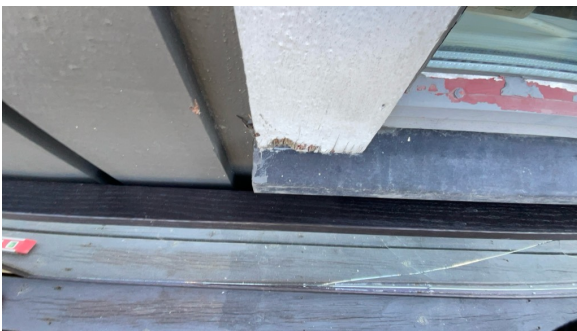
TE2 Veggkonstruksjon

Det må påregnes noe utskiftninger på fasade på grunn av alder og slitasje/skader. Konsekvens av manglende tiltak er videre utvikling av symptomer som vil gi skader.

Det bør utføres endringer på fasaden der terrassekonstruksjoner er montert på ytersiden av fasaden slik at vedlikehold av fasaden ikke er mulig. Konsekvens av manglende tiltak er fare for utvikling av skader på fasaden som ikke blir vedlikeholdt og som ikke har lufting mellom konstruksjonen vil utvikle skader og råte i konstruksjonen.

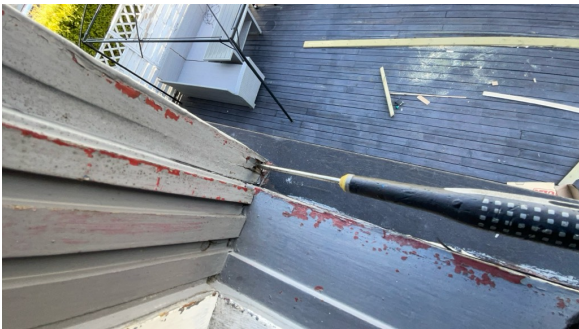
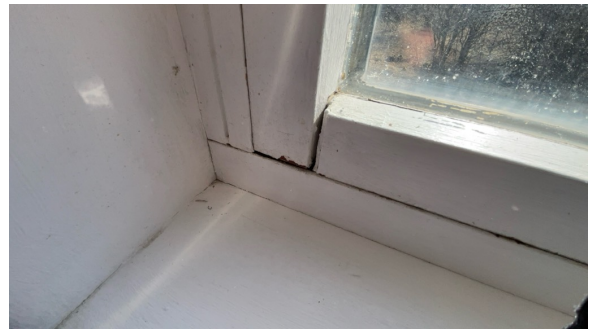
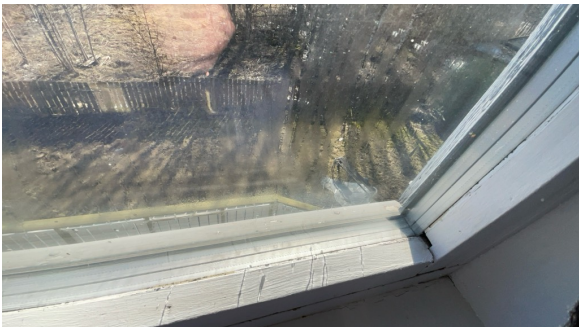
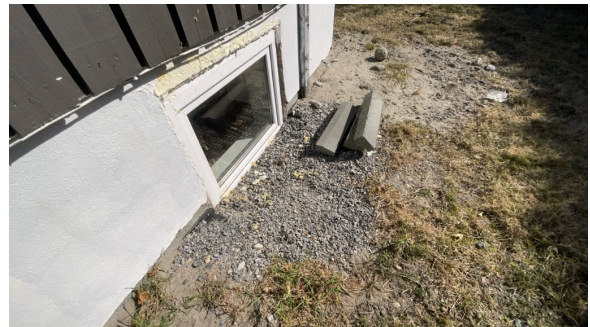
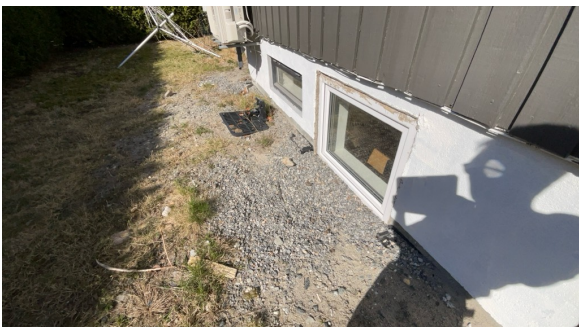
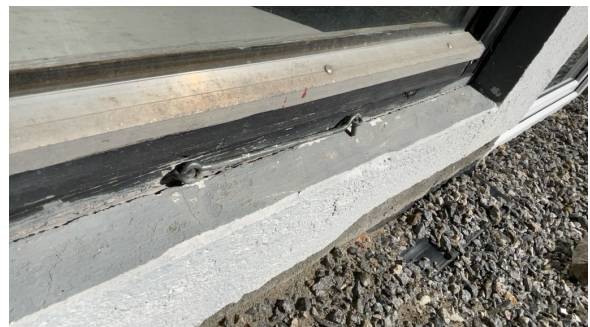
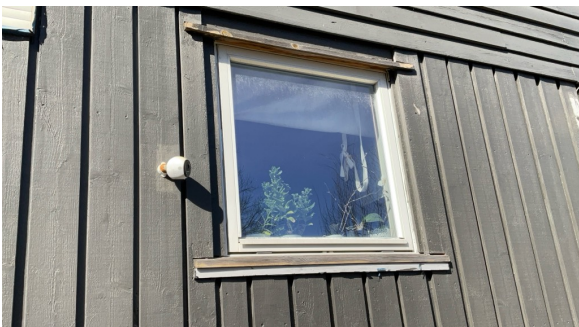
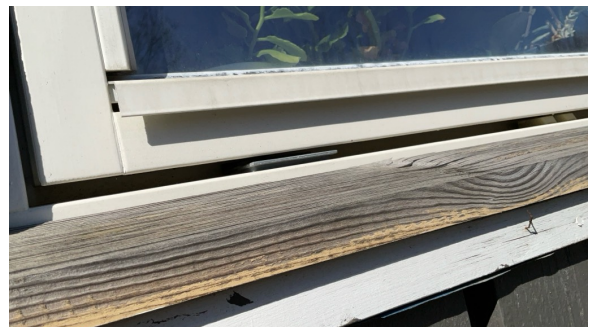
Lysgraver må etableres slik at det kan etableres tilstrekkelig avstand til terreng og utvendige avslutninger rundt vindu monteres.

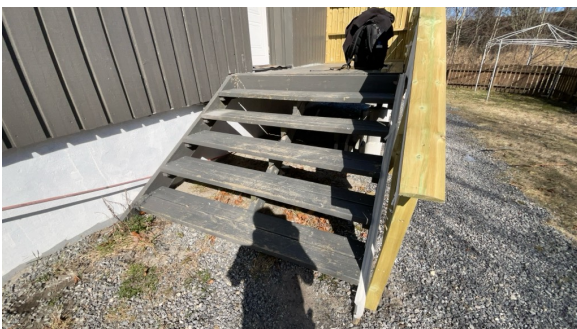
Det må påregnes utskiftning av trapp.

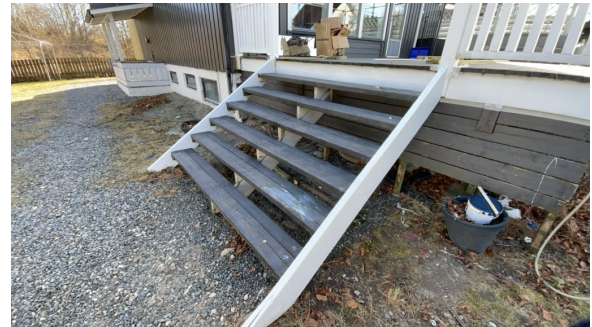
TG 3 Utvendige trapper - 2

- Råteskadede konstruksjoner må skiftes ut.

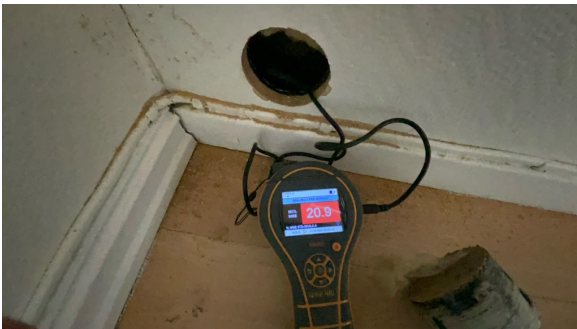
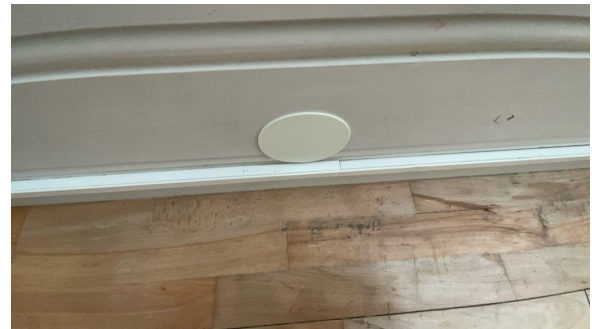
! TG 3 Rom Under Terreng

Det er tidligere oppdaget vann på gulv i kjeller i kjøkken og stue, det er utført tiltak med ny drenering i 2025. Ved befaring er det observert fukt i vegger og i tilfarer gulv i stue, det er ikke mulig å kontrollere om dette er pågående fukt eller restfukt etter tidligere lekkasje. Det må utføres ytterligere tiltak og konstruksjoner på gulv vegger må fjernes.

Det er utført hulltaking i 2 rom i kjeller stue og rom n/ø. Eier har opplyst at de har opplevd fukt og vann på gulv i kjøkken og stue før drenering ble byttet. Konstruksjoner i kjeller er oppført som isolerte veggkonstruksjoner innenfor kald yttervegg av lettklinkerbetong og tilfarergulv i stue. Disse konstruksjonene har ingen mulighet til lufting og ansees som en risikokonstruksjon.

Konsekvens av manglende tiltak vil kunne resultere i videre utvikling av skader med høy fuktighet.

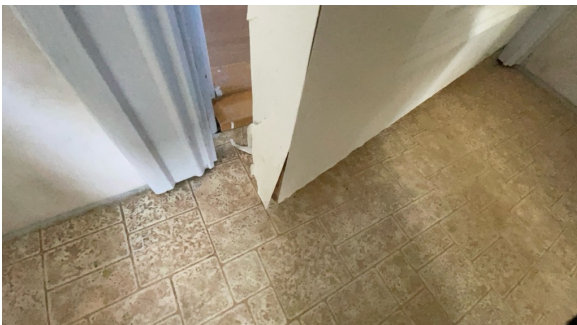
TG 2 Innvendige dører

- Lokal utbedring må påregnes.

Justere dører, bytte dørblad til badrom 2. etasje.

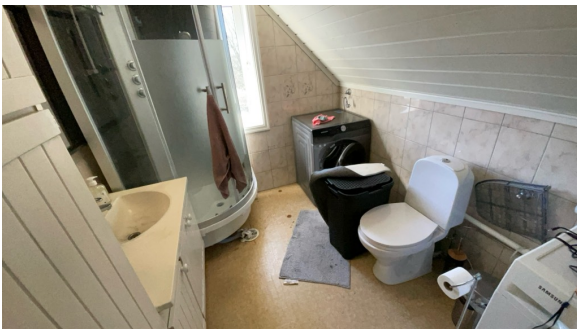
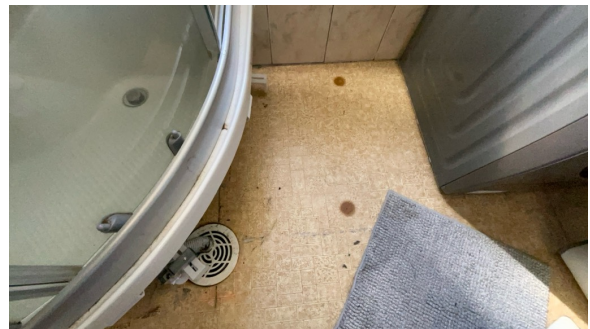
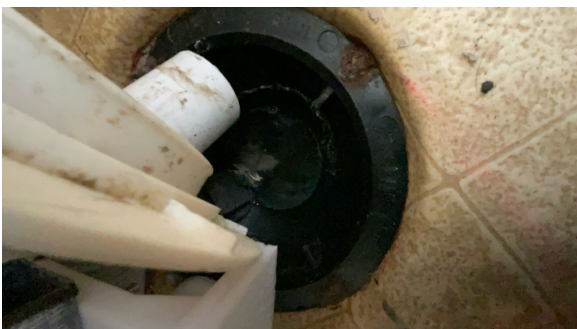
2. ETASJE > BAD

- Manglende oppgradering av våtrommet medfører høy risiko for at konstruksjonene ikke vil tåle vanlig bruk av vann eller lekkasjer. Dette kan føre til fuktskader på tilstøtende konstruksjoner.
- Våtrommet må totalrenoveres. Alle forhold med tettesjikt, våtsone, sluk m.m. må dokumenteres.

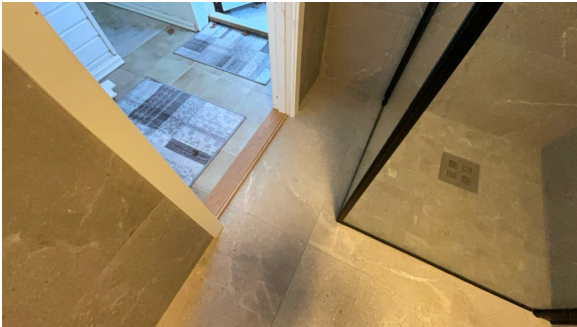
TG.2 Overflater vegger og himling

- Dersom det ikke gjøres tiltak, kan dette medføre oppfukning, oppsvelling og forringelse av materialer over tid og fuktskader på tilstøtende konstruksjoner.

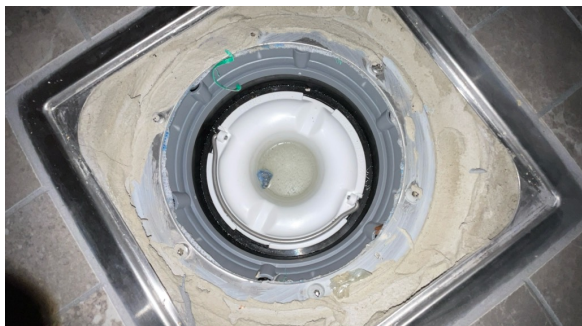
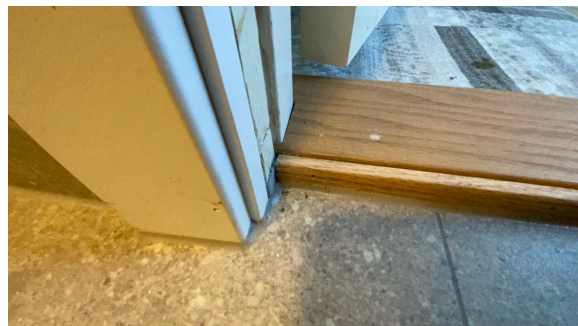
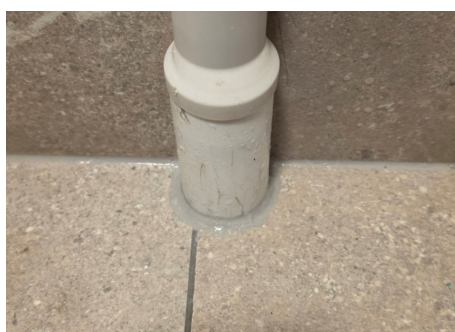
KJELLER > BAD

! TG 2 Sanitærutstyr og innredning

- Det er ikke påvist tilfredsstillende løsning for å synliggjøre lekkasje fra innebygget sisterne.

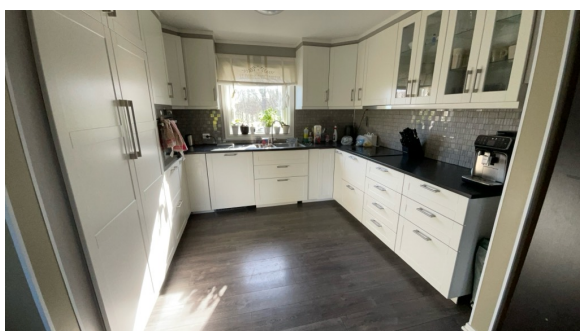
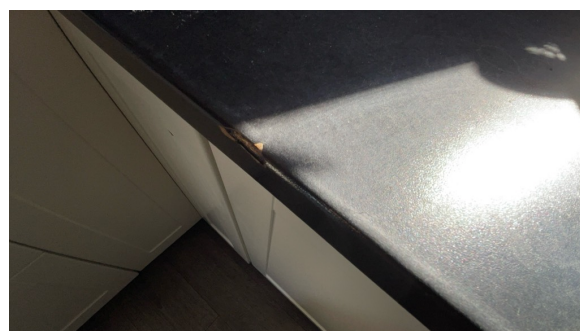
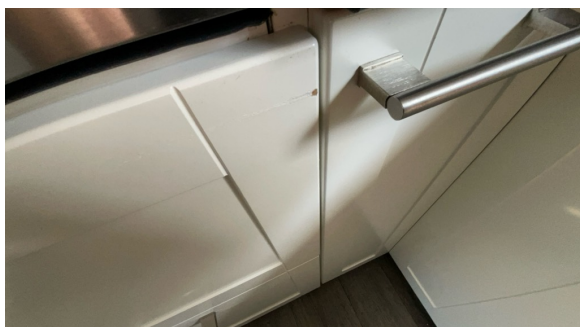
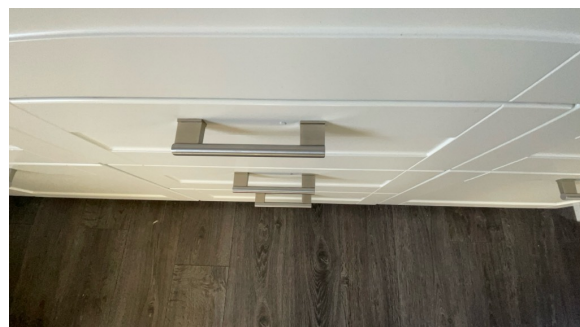
1. ETASJE > SPISESTUE/KJØKKEN

- Det bør etableres tilluft til kjøkken.

Det må etableres lufting i 1. etasje. Manglende tilluft gir redusert effekt på avtrekk.

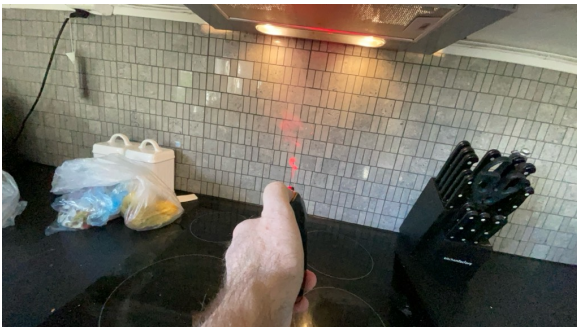
KJELLER > KJØKKEN

TG2 Overflater og innredning

- Det er påvist at overflater har noe skader.

Overflater med skader og slitasje.

Benkeskap med skader og skjevheter bør byttes.

Armatyr må utbedres/festes av rørlegger, Konsekvens av manglende tiltak er fare for lekkasjer fra rør som vil kunne oppstå på bakgrunn av bevegelse i installasjonen.

Utbedring av overflater må utføres som utskiftning eller behandling av overflater. Skader benkeskap med utskiftning. Konsekvens av manglende tiltak er videre utvikling av symptomer og skader.

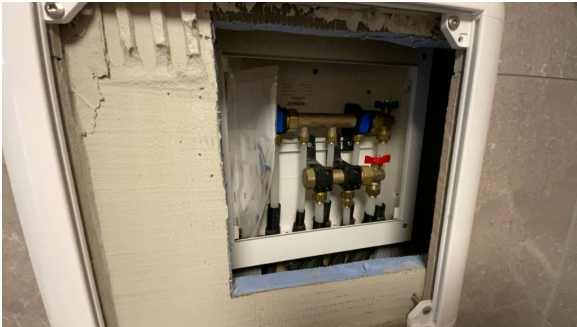
TG 2 Avløpsrør

- Det er ikke behov for utbedringstiltak siden anlegget fungerer i dag, men ut ifra alder kan skader plutselig oppstå på eldre anlegg.
- Eldre avløpsrør har blant annet større sannsynlighet for lekkasjer, noe som kan føre til omfattende og kostbare vannskader i boliger.
- I forbindelse med oppgradering av våtrom vil det være naturlig med utskiftning av rør.
- Tidspunkt for utskiftning av avløpsrør nærmer seg.

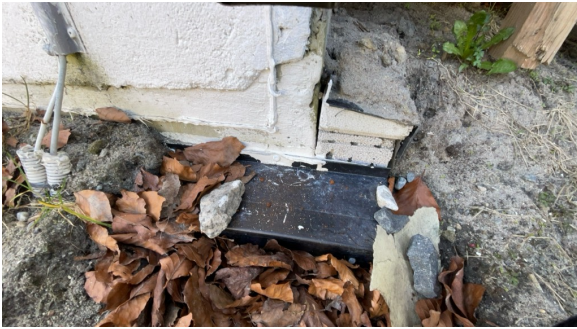
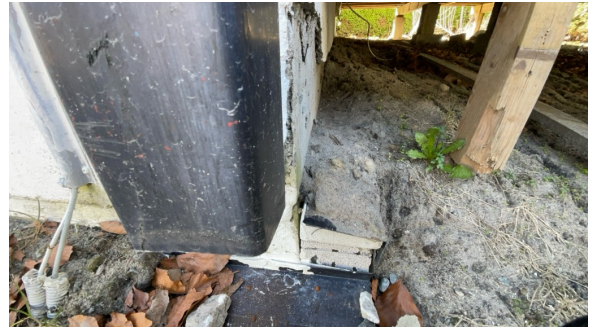
TG 2 Grunnmur og fundamenter

Det er ikke mulig å avdekke eventuelle skader/setninger da mur er under terreng og innvendig side er kledd inn med konstruksjoner.

Utføre utvendige arbeider med puss. Konsekvens for manglende tiltak er fare for fukt inn i konstruksjonen.

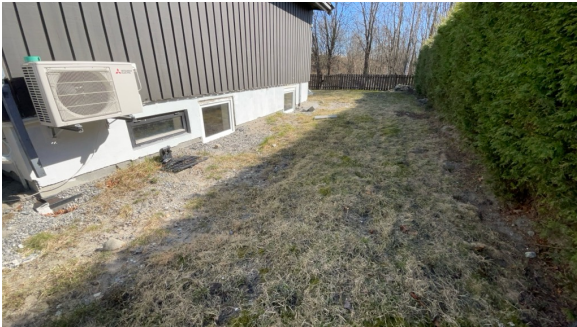
TG2 Utvendige vann- og avløpsledninger

- Det er ikke behov for utbedringstiltak siden anlegget fungerer i dag, men ut ifra alder kan skader plutselig oppstå på eldre anlegg.

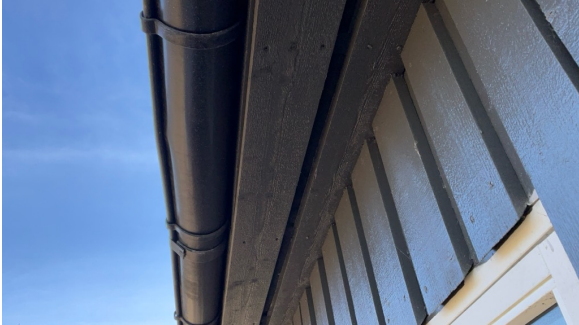
Synlig luftespalte i gesims.

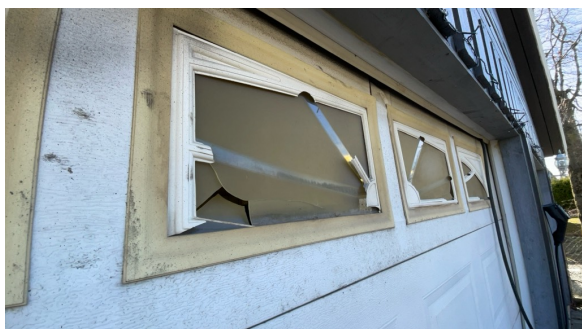
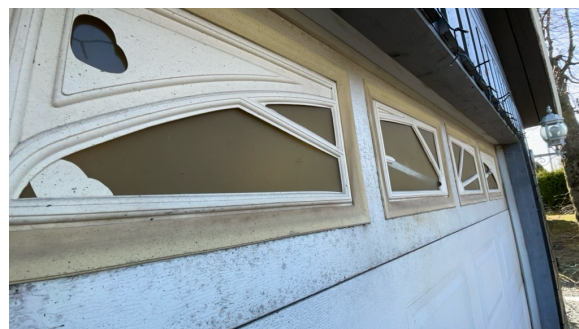
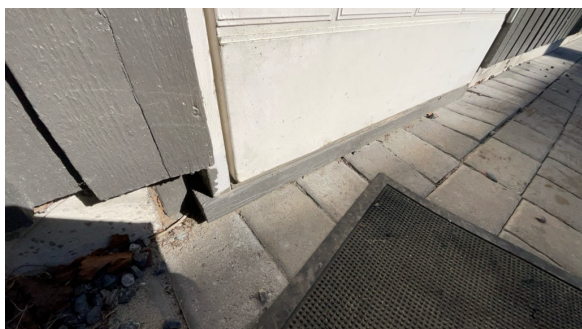
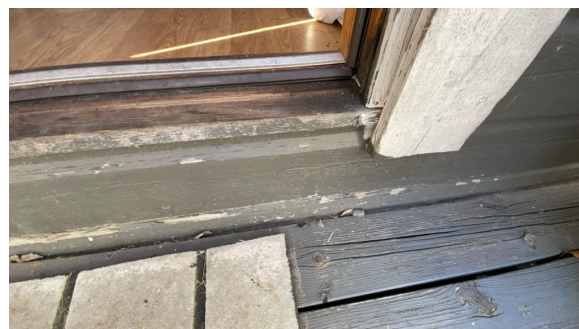
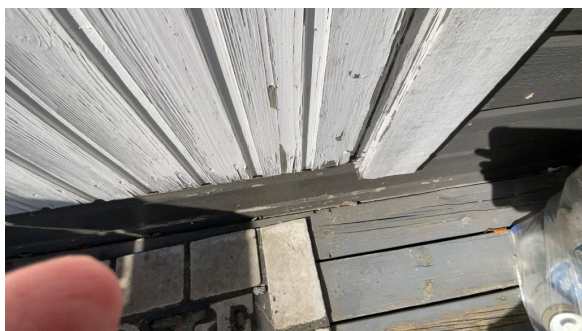
- Det er påvist avvik rundt innsetningsdetaljer.

Ytterdør i 1. etasje må byttes ut for utbedring. Det må utføres vedlikehold på dør til loft. Konsekvens av manglende tiltak er videre utvikling av skader.

Beslag må monteres på begge dører. Konsekvens av manglende tiltak er fare for fukt inn i konstruksjonen.

Porter har skader på vinduer, ukjent på dette lar seg utbedres lokalt eller om porter må byttes i sin helhet. Manglende tiltak vil resultere i videre utvikling av skader på porter.

Tilstand og eventuelle muligheter for utbedring av el-motor er ikke kjent, ytterligere undersøkelser må utføres.

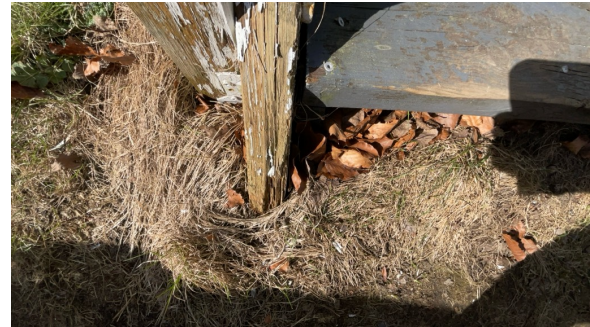
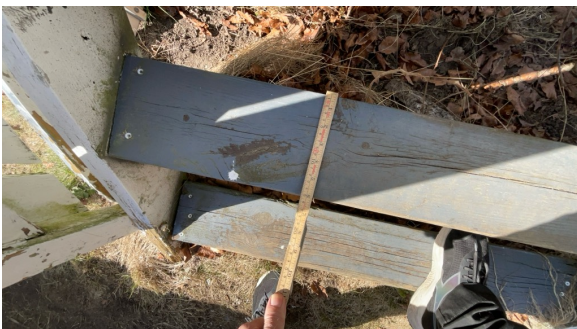
Utvendige trapper

- Det er påvist fukt-/råteskader i konstruksjonen.

Det er observert råteskader i vange på trapp.

- Råteskadet trekledning må skiftes ut.

Råteskadet trevirke må byttes. Konsekvens for manglende tiltak er videre utvikling av skader.

Det anbefales at hele trapp byttes og ny trapp med annen inndeling og utførelse monteres. Konsekvens for manglende tiltak er fare for personskader.
