Sivveien 5, 1570 DILLING

**Moss – Enebolig over 3 plan –
Kjeller med egen inngang –
Garasje 65 m² – Solrikt**

Frosterød Takst AS

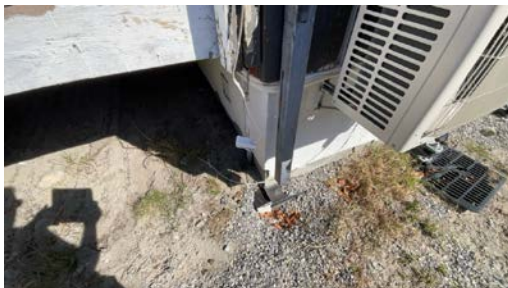
TG 2 Veggkonstruksjon

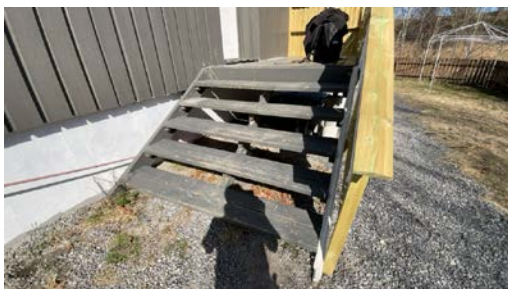
Konstruksjonen har skjevheter i trapp/rekkverk, skader på trinn og underliggende konstruksjon.

TG 3 Utvendige trapper - 2

Utbedringer av skader/arbeid må vurderes av brukeren men må utføres som utskiftning. Konsekvens av manglende tiltak er at symptomer vil utvikles videre,

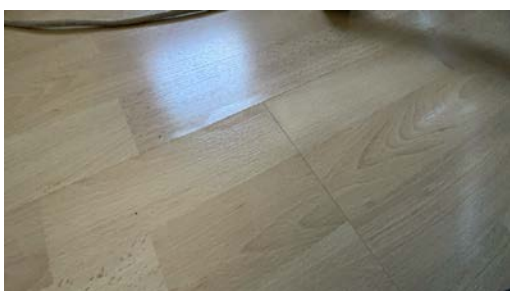
Det er påvist fuktighet i oppforet tregulv i underetg./kjeller, og det er derfor ikke foretatt hulltaking.

Det er målt høy fukt i rom mot n/ø 21 % i svill. I stue er det ikke mulig å måle i svill og det er utført målinger på flere steder med hammerelektrode ned i konstruksjonen. Målinger gir et resultat som viser høye verdier spesielt på et punkt hvor utslaget er fullt og viser at trefiber er mettet med fukt som er over 30%.

Etasjeskille/gulv mot grunn

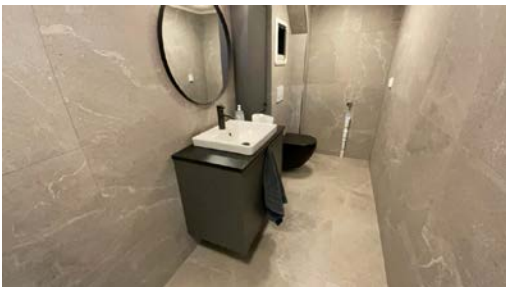
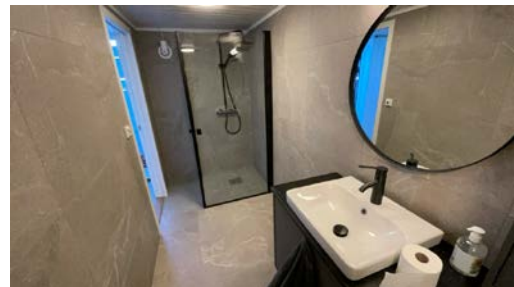
KJELLER > BAD

TG 2 Overflater vegger og himling

- Dersom det ikke gjøres tiltak, kan dette medføre oppfukning, oppsvelling og forringelse av materialer over tid og fuktskader på tilstøtende konstruksjoner.

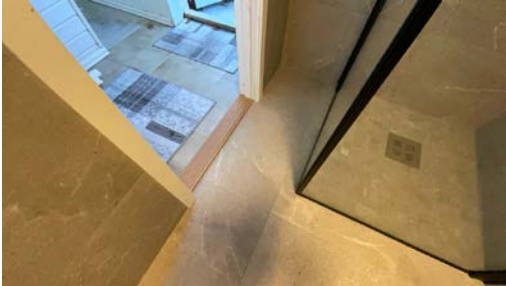
KJELLER > BAD

1 TG 1 Overflater Gulv

Det må etableres sammenhengende tettesjikt rundt avløpsrør 25 mm. over høyeste punkt på gulv. Konsekvens av manglende tiltak er fare for fukt inn i konstruksjonen i en lekkasjesituasjon.

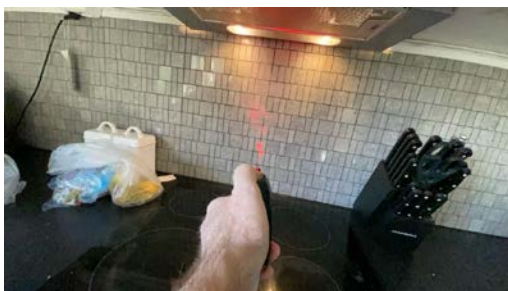
KJELLER > KJØKKEN

TG 2 Overflater og innredning

- Det bør etableres tilluft til kjøkken.
- Om mulig bør det etableres ventilasjonskanal ut i det fri fra ventilator.

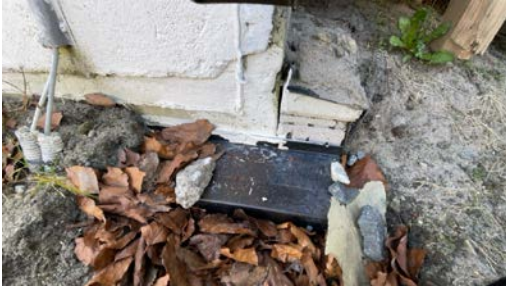
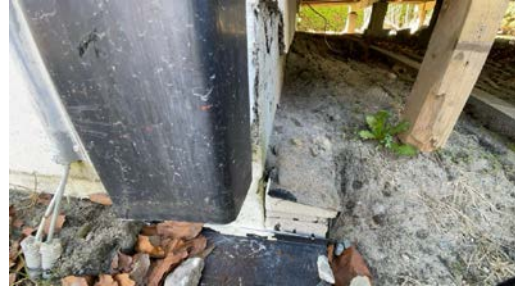
TG 2 Grunnmur og fundamenter

Det er ikke mulig å avdekke eventuelle skader/setninger da mur er under terreng og innvendig side er kledd inn med konstruksjoner.

- Det er avvik:

Utføre utvendige arbeider med puss. Konsekvens for manglende tiltak er fare for fukt inn i konstruksjonen.

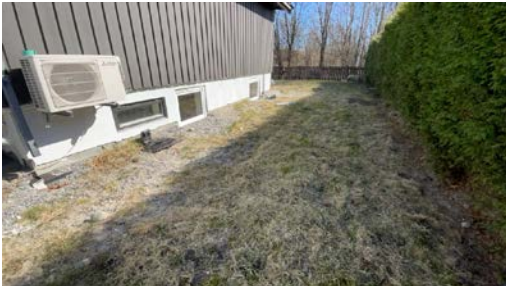
📍 TG 2 Utvendige vann- og avløpsledninger

- Det er ikke behov for utbedringstiltak siden anlegget fungerer i dag, men ut ifra alder kan skader plutselig oppstå på eldre anlegg.

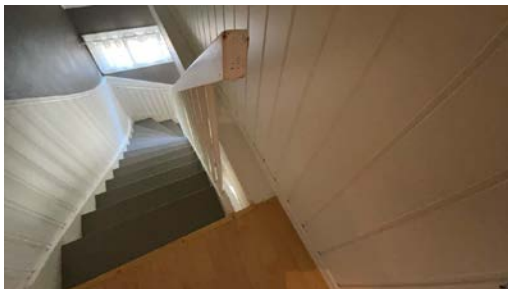
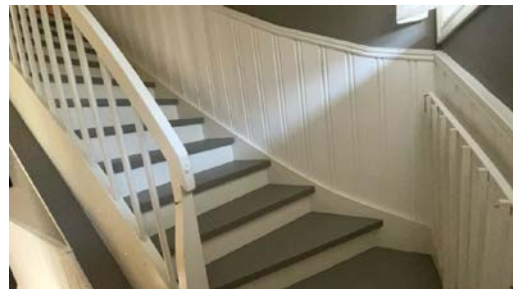
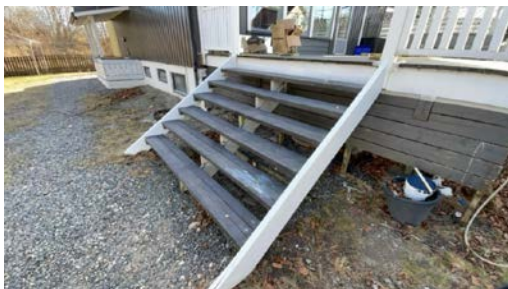
- Åpninger i rekkverk er større enn dagens forskriftskrav til rekkverk i innvendige trapper.
- Det er avvik i rømningsveier.
- Det er ikke foretatt radonmålinger, og bygget er heller ikke utført med radonsperre.
- Det er ikke montert rekkverk på utvendige trapper.
- Det er påvist avvik innen helse miljø eller sikkerhet.
- Det er tegn på avvik i branncelleinndeling ut ifra dagens byggetekniske forskrift.
- Det mangler håndløper på vegg i det innvendige trappeløpet.
- Rekkverket på balkong eller terrasse er for lavt i forhold til dagens krav.
- Rekkverkshøyder er under dagens forskriftskrav til rekkverk i utvendige trapper.

Kjeller med manglende takhøyde, rømningsvei og lysarealer må utredes ytterligere. Bruken av kjeller er avgjørende for krav til tiltak. En søknad om å videreføre dagens løsning med egen boenhet i kjeller vil ikke la seg gjennomføre på bakgrunn av at tiltaket vil måtte oppfylle alle krav i henhold til TEK 17. Dette vil ikke kunne la seg gjennomføre.

- For å avklare omfanget av avvik ved rømningsveier bør det innhentes en brannteknisk vurdering.
- Rekkverkshøyde på balkong eller terrasse må endres for å tilfredsstille krav på byggemeldingstidspunktet.
- Håndløper på innvendig trapp må monteres på vegg for å tilfredsstille krav på byggetidspunktet.
- Rekkverk for utvendige trapper må monteres for å lukke avviket.

Det må utføres tiltak på utvendige og innvendige trapper og rekkverk. Konsekvens av manglende tiltak er fare for personskader.

Det anbefales at det gjennomføres Radonmåling av leiligheten. Målinger skal utføres på den kalde tiden av året, anbefalt over 3 mnd. Radongass er kreftfremkallende, og regnes for å være den viktigste risikofaktoren for lungekreft etter røyking. Forskere anslår at i Norge er radon årlig medvirkende årsak til rundt 370 lungekrefttilfeller.

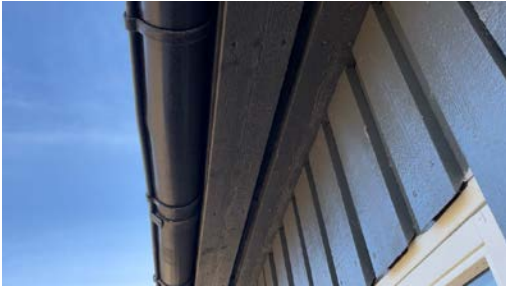
Synlig luftespalte i gesims.

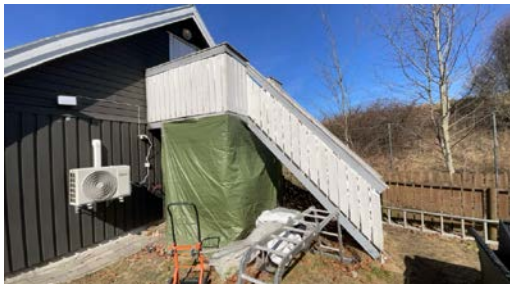
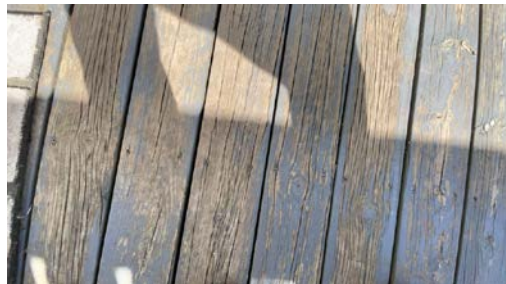
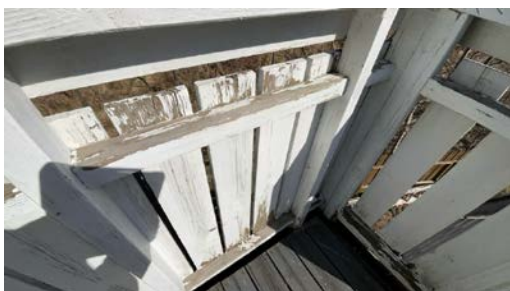
TG 3 Utvendige trapper

- Det er påvist fukt-/råteskader i konstruksjonen.

Det er observert råteskader i vange på trapp.

- Råteskadet trekledning må skiftes ut.

Råteskadet trevirke må byttes. Konsekvens for manglende tiltak er videre utvikling av skader.

Det anbefales at hele trapp byttes og ny trapp med annen inndeling og utførelse monteres. Konsekvens for manglende tiltak er fare for personskader.
