# Tilstandsrapport

Rekkehus

Lindal 3 C, 1739 BORGENHAUGEN

Befaringsdato: 21.04.2025

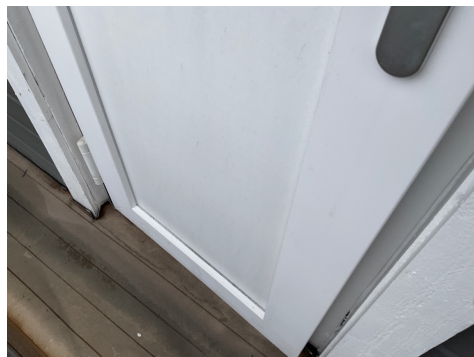
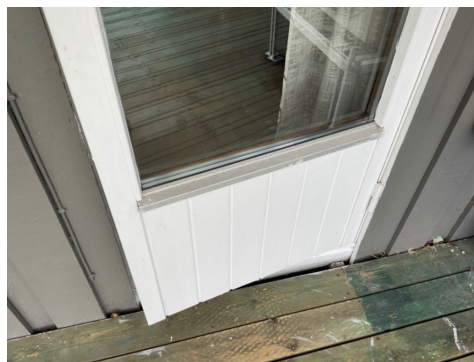
Verandadør i PVC med stort glassfelt med isolerglass fra 2017.

Terrassedør i tre med stort glassfelt med isolerglass med ukjent alder.

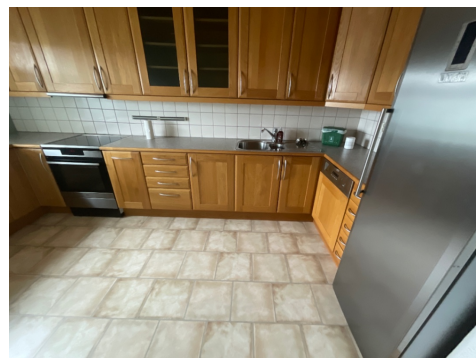
Kjøkkeninnredning fra ca. 2005.

Kjøkkenet har profilerte fronter og laminat benkeplate. Integrert oppvaskmaskin, frittstående komfyr og kjøl/fryseskap.
