# Tilstandsrapport

Enebolig

Sigdalsveien 3961, 3358 NEDRE EGGEDAL

## Enebolig - Byggeår: 1966

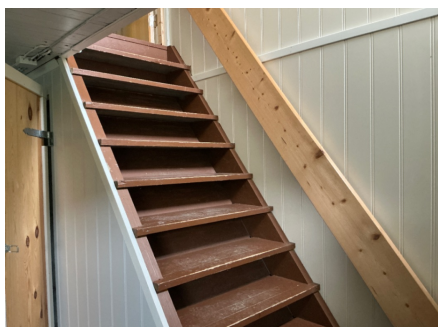
Tiltak som går på sikkerhet bør prioriteres.

**Kostnadsestimat: 10 000 - 50 000**

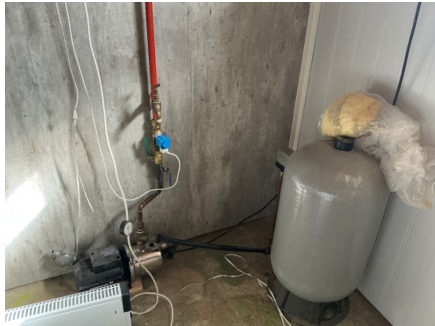
- Anlegget må sjekkes av fagperson, som må utføre eventuelle tiltak på anlegget.

Vannkvalitet og kapasitet bør sjekkes.
