Tilstandsrapport

Tomannsbolig

Tollovs vei 59, 3962 STATHELLE

Befaringsdato: 27.11.2024

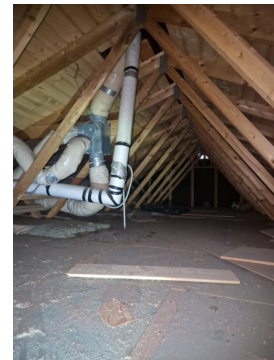
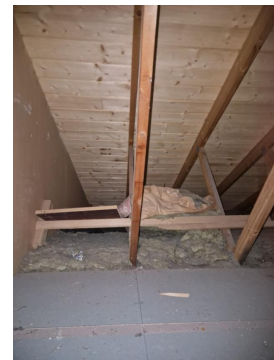
Inspisert fra loftsrom ble det registrert noen tegn til lekkasjer eller kondens. Konstruksjonen er godt ventilert.

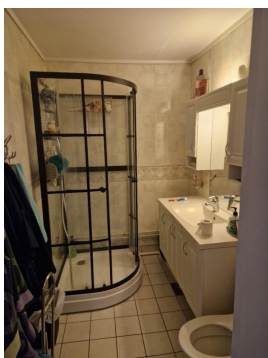
UNDERETASJE > BAD

! TG 2 Overflater vegger og himling

- Overvåk tilstanden jevnlig. For å få tilstandsgrad 0 eller 1 må tettesjiktet skiftes ut, men tidspunktet for når dette er nødvendig er vanskelig å si noe om.
- Overvåk tilstanden jevnlig. For å få tilstandsgrad 0 eller 1 må slukløsningen skiftes ut og sannsynligvis må også membransjiktet skiftes/utbedres. Det er imidlertid vanskelig å si noe om tidspunktet for når dette er nødvendig.

Kostnadsestimat: 10 000 - 50 000

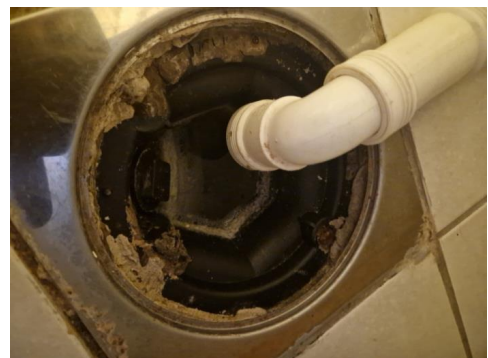
UNDERETASJE > BAD

- Innredningen opprettholder fortsatt tiltenkt funksjonskrav, men tidspunkt for utskiftning nærmer seg.

Kostnadsestimat: 50 000 - 100 000

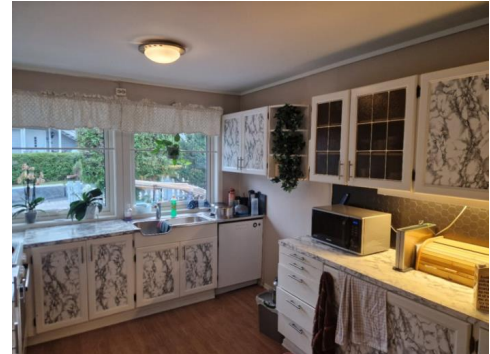
1. ETASJE > KJØKKEN

TG 1 Avtrekk

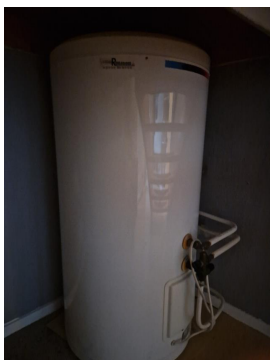
- Det er ikke behov for utbedringstiltak siden tanken fungerer i dag, men ut ifra alder kan skader plutselig oppstå på eldre tanker.

Kostnadsestimat: Ingen umiddelbar kostnad
