Tilstandsrapport

Boligbygg med flere boenheter

Wergelands vei 23, 3613 KONGSBERG

Befaringsdato: 23.09.2024

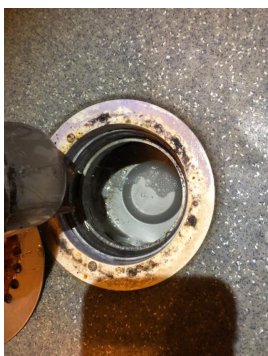
ETASJE > BAD

TG 0 Tilliggende konstruksjoner våtrom

Bunnsvill og stendere er av stål. Hulltaking er foretatt uten å påvise unormale forhold. Hulltaking er foretatt ved/i soverom.
