Tilstandsrapport

Fritidsbolig

Tandranesvegen 112, 4234 JELSA

Befaringsdato: 22.08.2024

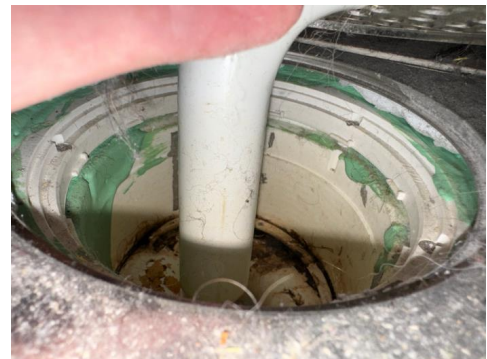
ETASJE > BAD

! TG 1 Sluk, membran og tettesjikt

Membran er klemt ned i sluk. Imidlertid er sluken under dusjkabinett, så det er vanskelig å kontrollere.

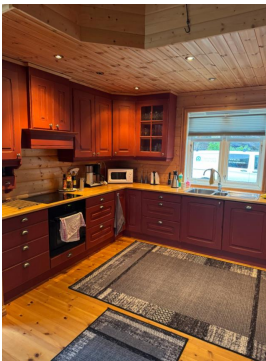
ETASJE > STUE/KJØKKEN

TG 1 Overflater og innredning

Heltre kjøkkenløsning i rød malt furu fra Trestubben. Benkeplate i lakkert bjørk. Det er stoppekrane på blandebatteriet, og panel er lakkert over kjøkkenbenk.

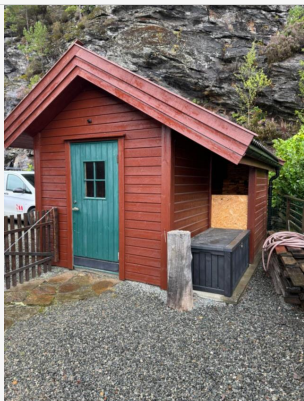
Bod

Er innredet med osb-plater på vegger og noe i tak. Er ikke isolert og har ikke strøm.

Trekledning utvendig som er godt malt og vedlikeholdt. Sorte betongpanner på taket.
