# Tilstandsrapport

Enebolig

Sannidalsveien 116, 3772 KRAGERØ

Befaringsdato: 26.07.2024

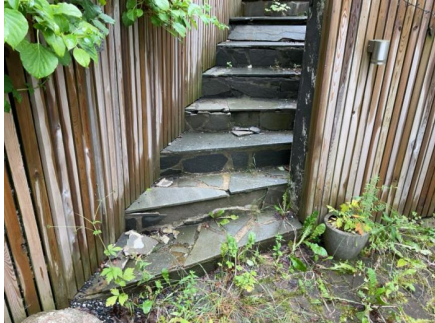
For å lukke avviket må enten skiferen fjernes eller monteres (riktig).

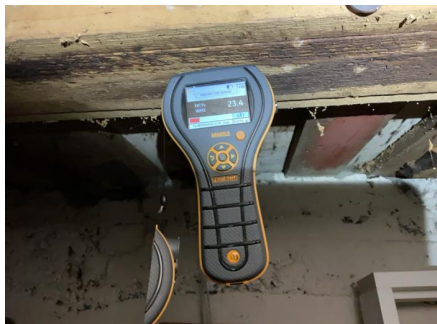
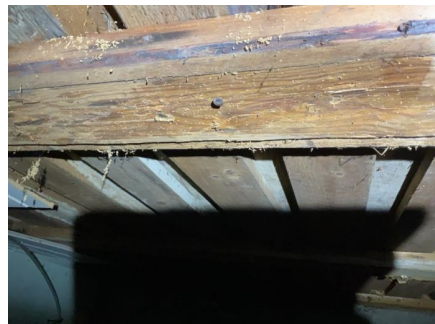
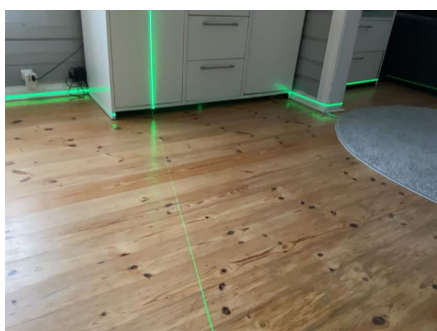
- Målt høydeforskjell på over 30 mm gjennom hele rommet. Tilstandsgrad 3 gis med bakgrunn i standardens krav til godkjente måleavvik.
- Det er registrert symptom på aktivitet fra skadedyr

Det er mangelfull lufting av kjelleren.

Det ble funnet flyvehull etter treskadeinsekter (sansynligvis stripet borebille) i gulvbjelkene i kjelleren.

Det anbefales en kontroll og ev. behandling/ reparasjon utført av skadedyrkontrollerende firma.

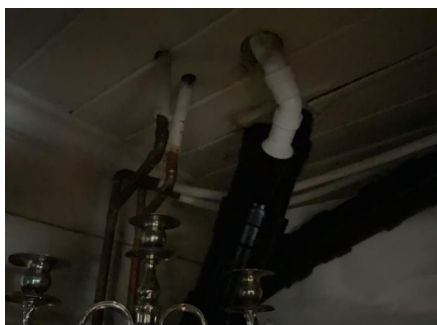
Det ble søkt etter fukt i himling i rommet under badet og i vegger/fotlister i tilstøtende rom. Det ble ikke registrert unormal fukt.

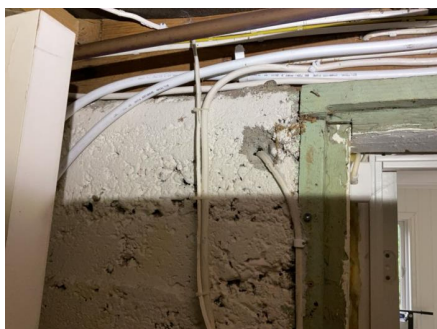
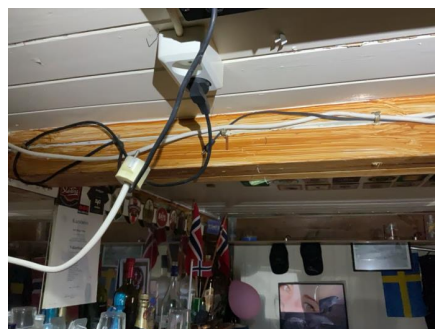
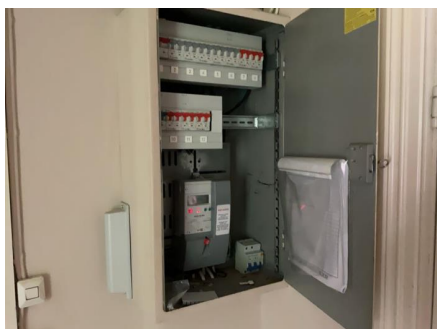
Kostnadsestimatet gjelder el-sjekk. Eventuelle reparasjoner eller oppgraderinger vil komme i tillegg.
