# Tilstandsrapport

Enebolig

Vestre Skibakk 9A , 2040 KLØFTA

Befaringsdato: 04.12.2025

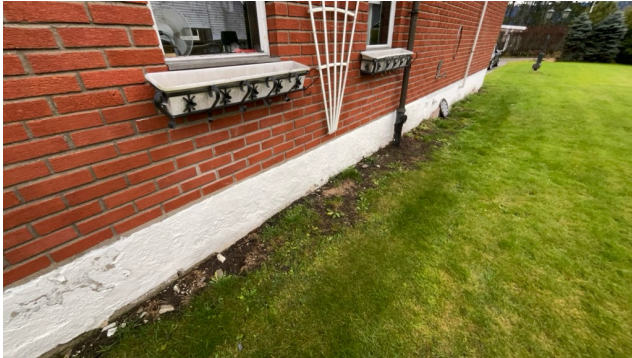
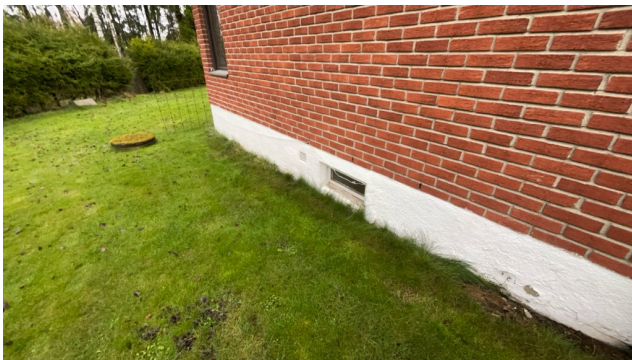
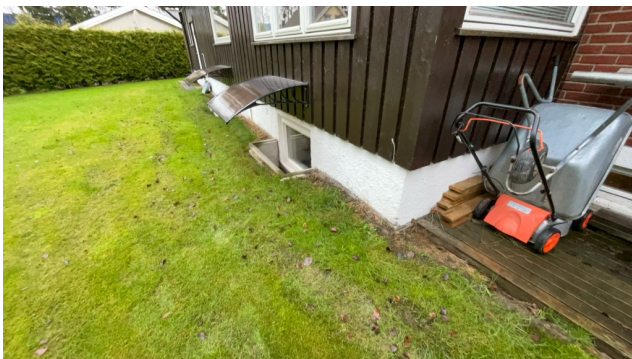
## TG 2 Grunnmur og fundamenter

### Grunnmur:
